竞华电子(深圳)有限公司
2020 年度土壤污染隐患排查报告

委托单位：竞华电子(深圳)有限公司

编制单位：深圳深态环境科技有限公司

编制时间：2020 年 10 月

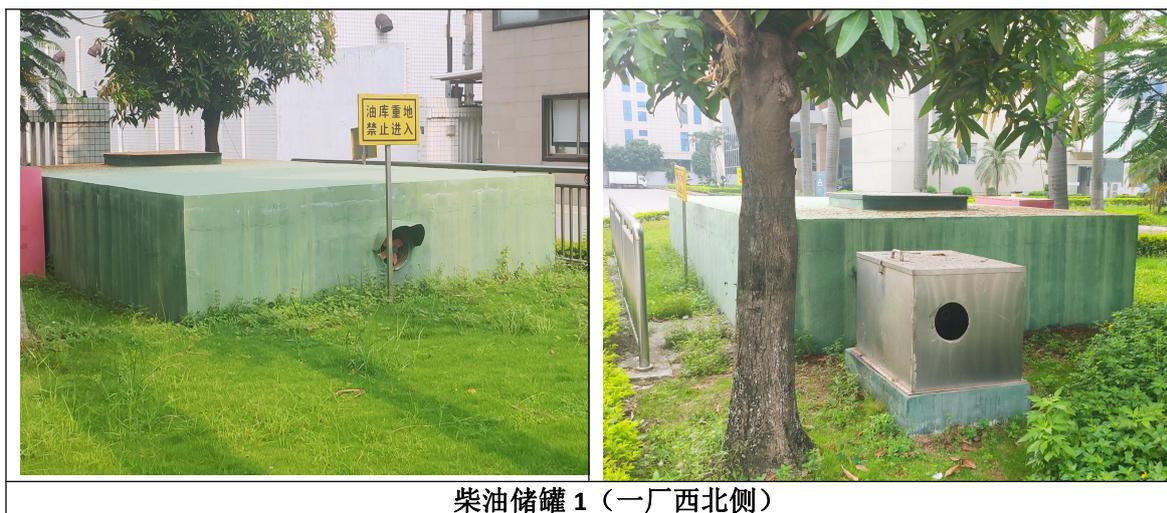
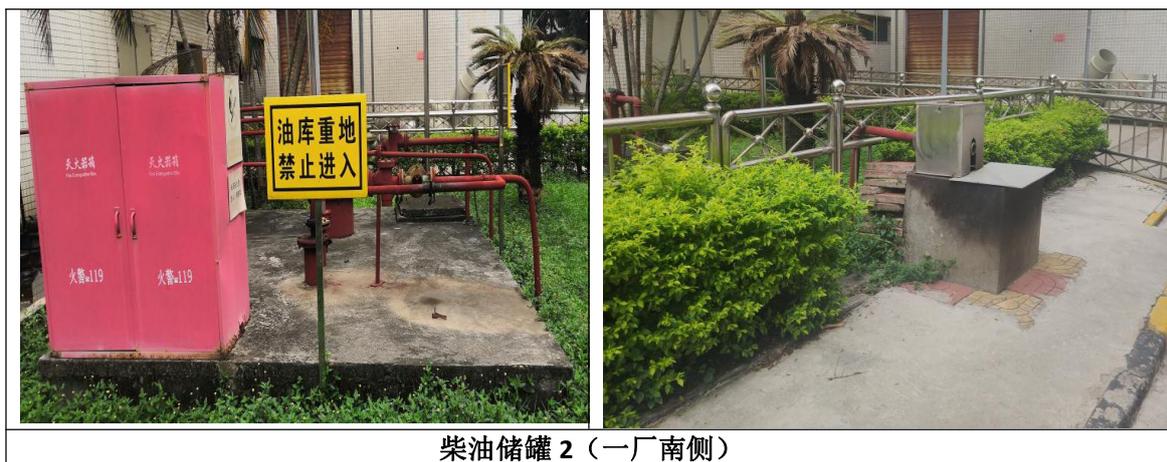
图 4.2-1 地下储罐现场踏勘情况

经过现场排查，竞华电子厂区内地下储罐主要为地下柴油储罐，位于一厂的南侧及西北侧，两个容积为 4000L，材质为钢铁的单层储罐，储罐周围设有防渗层，输入口均有防雨淋装置，外部有厚度约 30cm 混凝土墙，有明显的标识，现场踏勘发现储罐无明显渗漏迹象，未闻到土壤散发的异常气味，具体情况如下图 4.2-1 所示。

企业每天安排有专人对设施进行巡查以及质量检查，对突发环境事件有应急预案响应制度，防渗层和防水层平均一个季度进行养护，每二、三年进行更换，因此其土壤污染可能性可忽略。

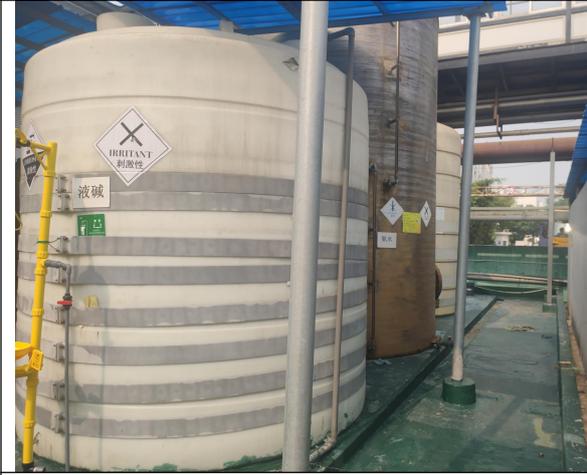
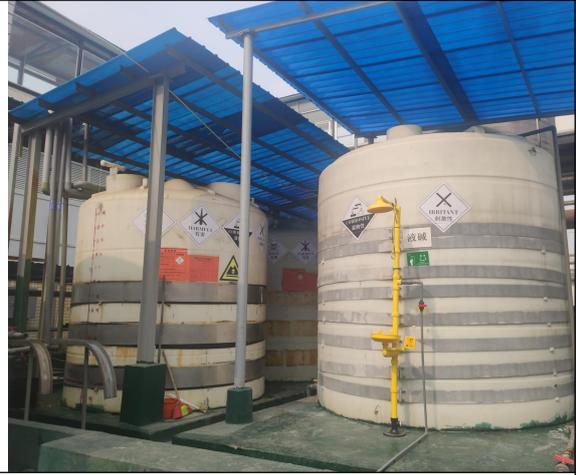
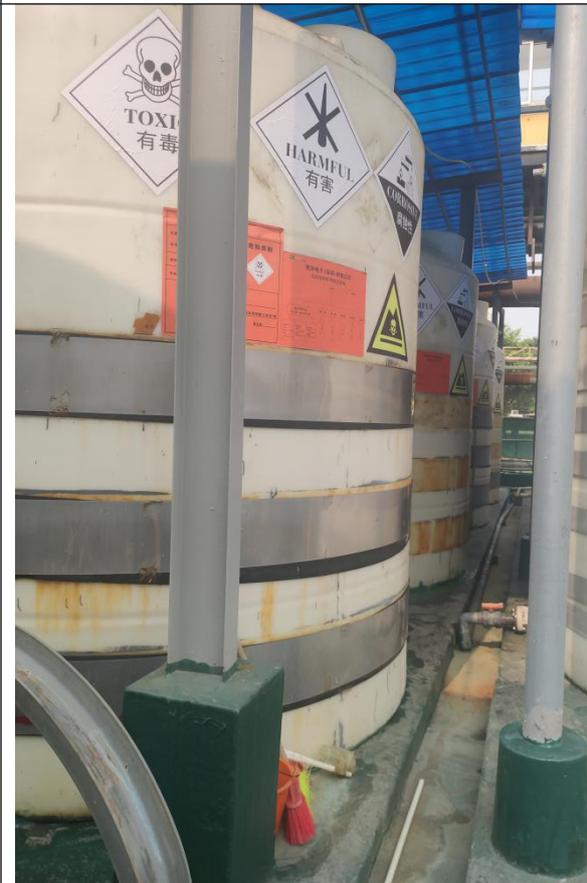
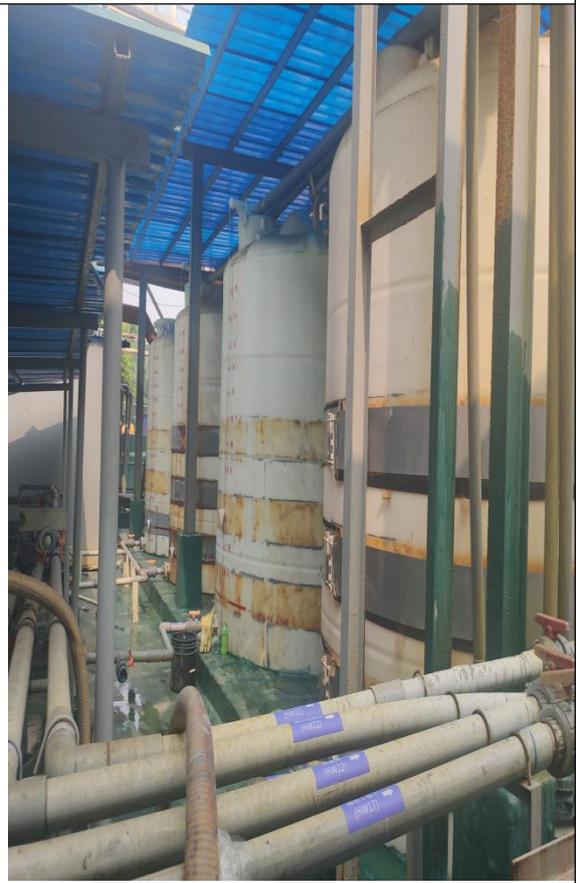
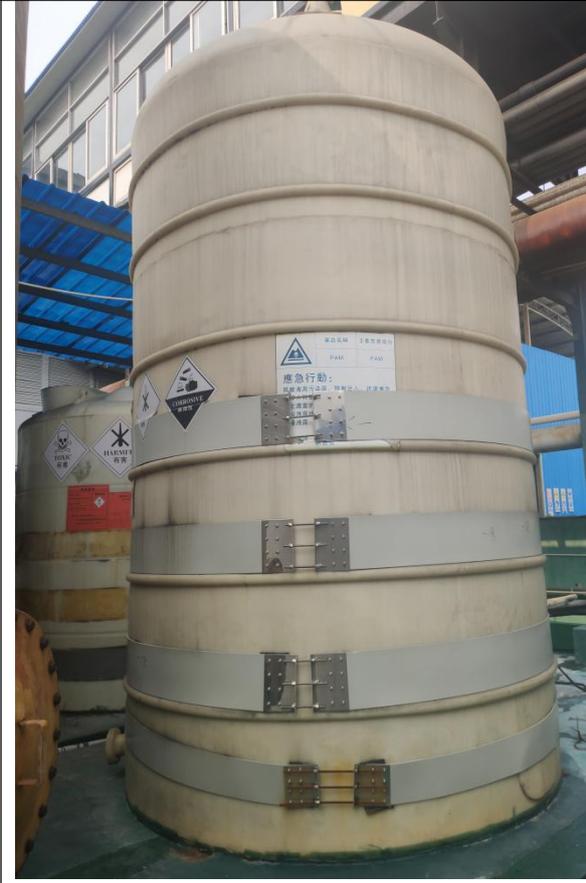
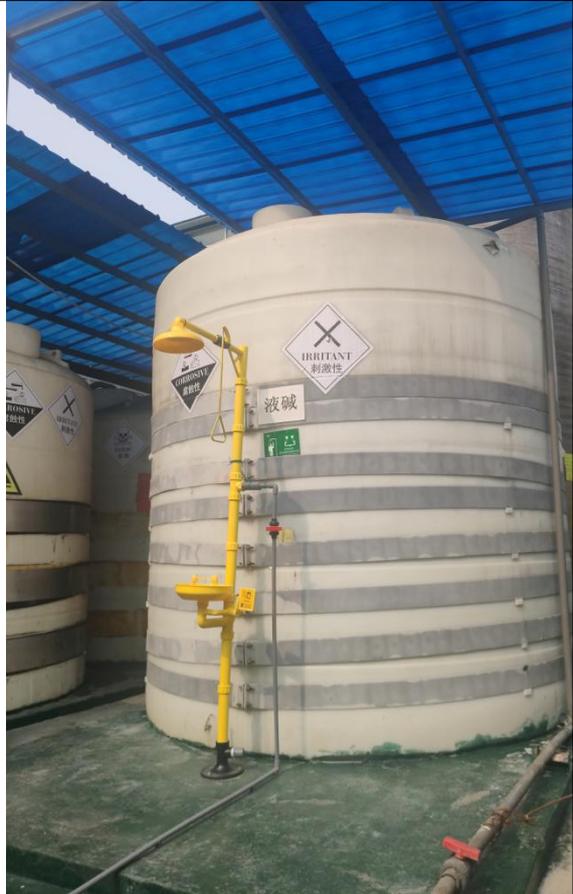
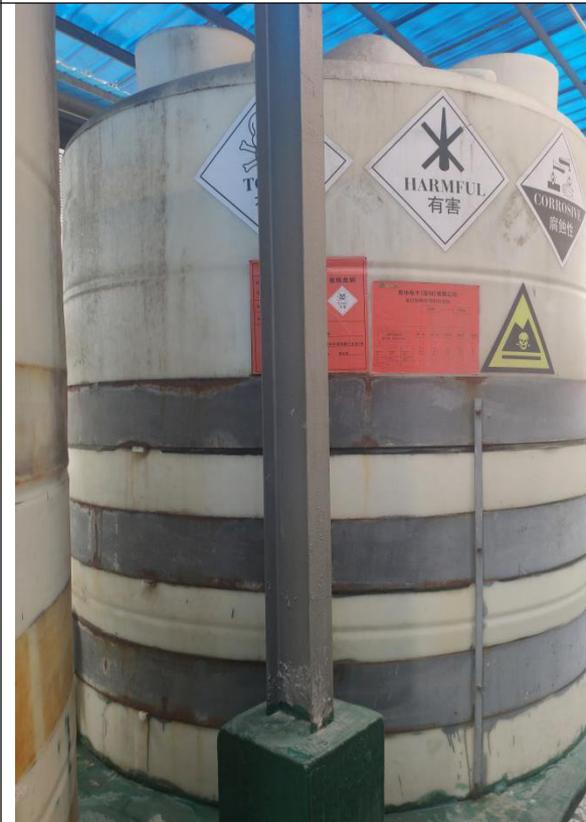
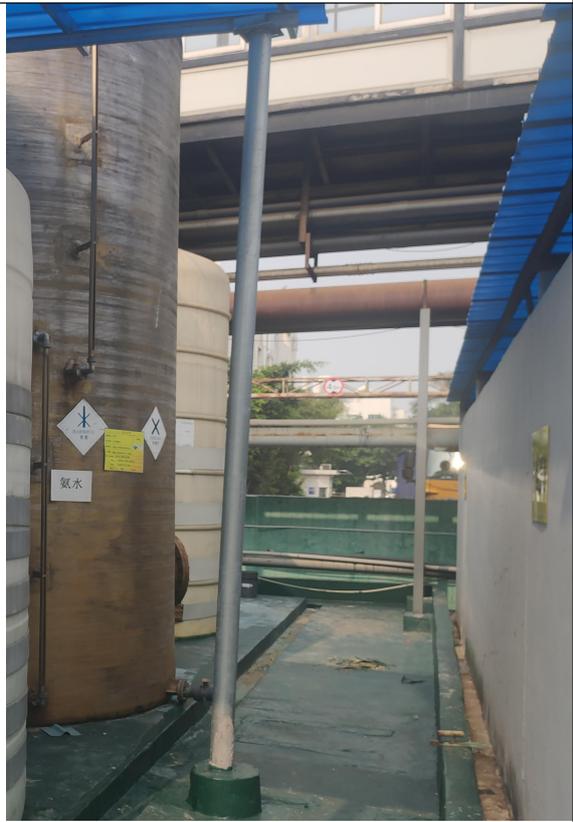
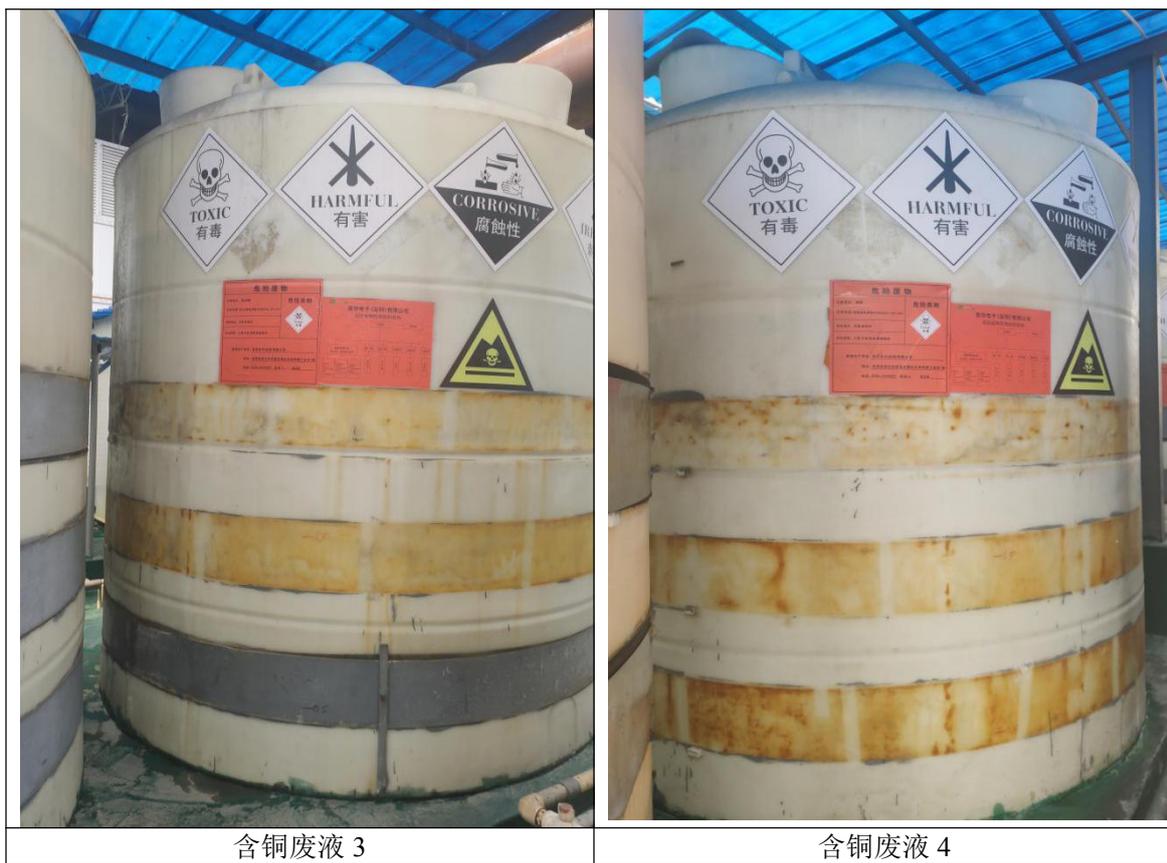
图 4.2-1 一厂区直接接地的地上储罐现场照片

现场排查时，生产设备运行正常，虽然部分储罐表面有液体流过的痕迹，但是全部储罐均无破损腐蚀现象。储罐进料口、出料口、法兰、排尽口、基槽等均无渗漏迹象。企业每天安排有专人对设施进行巡查以及质量检查，对突发环境事件有应急预案响应制度，因此其土壤污染可能性可忽略。

一厂厂房西南侧共有 7 个地表储罐，分别为 1 个氢氧化钠储罐、4 个含铜废液储罐、1 个含锡废液储罐，1 个 PAM 储罐，地表储罐均放置在独立的容器内，储罐四周均做防渗处理，围堰出露地面高度约为 10cm，且设置有导排凹槽，与应急池相接，具体情况如下图 4.2-1 所示。废液储罐、氢氧化钠储罐内储罐材质均为高强度耐腐蚀 PVC，外储罐均为高强度耐腐蚀 PM，PAM 储罐为单层高强度钢材储罐。

6	直接接地的地上储罐	可忽略	地表储罐内储罐材质均为高强度耐腐蚀 PVC 或单层高强度钢质材料，底部设有高 10cm 的混凝土围堰，储存区设有防护装置。虽然部分储罐表面有液体流过的痕迹，但是全部储罐均无破损腐蚀现象。储罐进料口、出料口、法兰、排尽口、基槽等均无渗漏迹象。企业每天安排有专人对设施进行巡查以及质量检查，对突发环境事件有应急预案响应制度，因此其土壤污染可能性可忽略。
7	离地的悬挂储罐	可忽略	储罐材质均为钢材，为单层罐，储罐周边涂有防渗环氧树脂，用铁架架空。现场踏勘设备运行正常，无破损腐蚀现象。储罐进料口、出料口、法兰、排尽口、基槽等均未有渗漏迹象。企业每天安排有专人对设施进行巡查以及质量检查，对突发环境事件有应急预案响应措施，因此其土壤污染可能性可忽略。

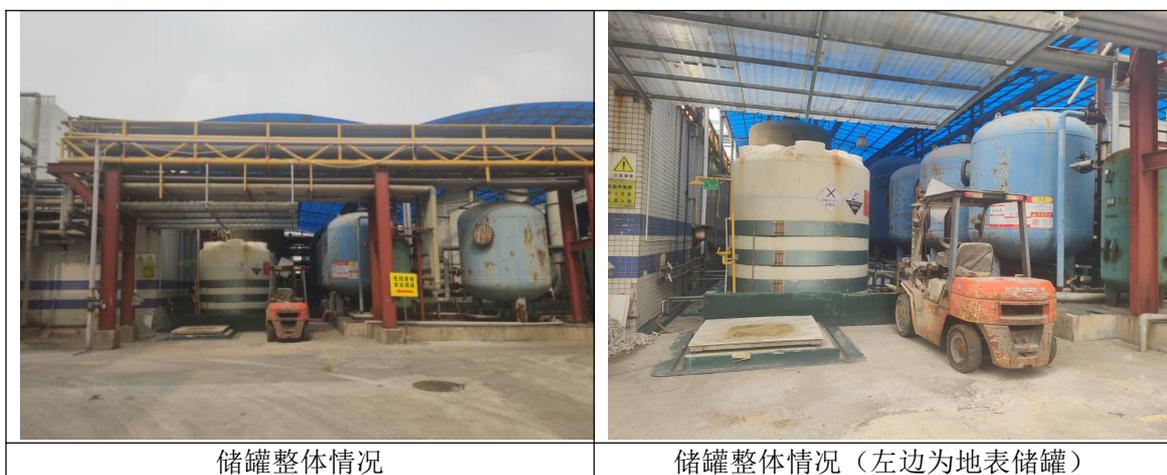
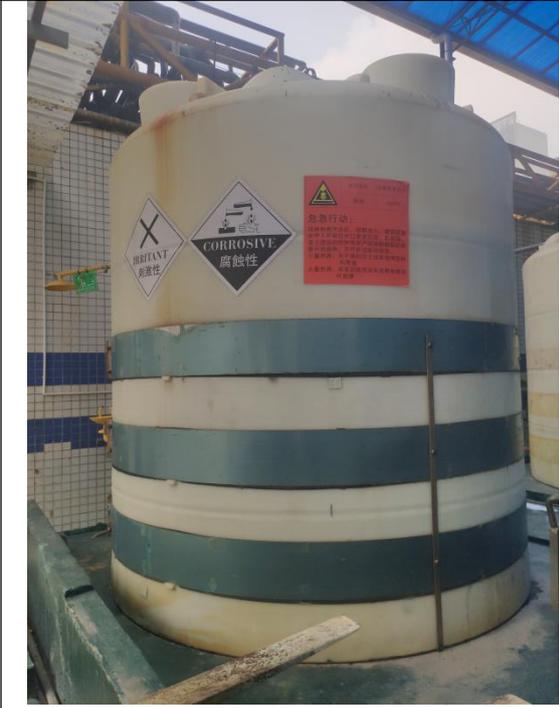
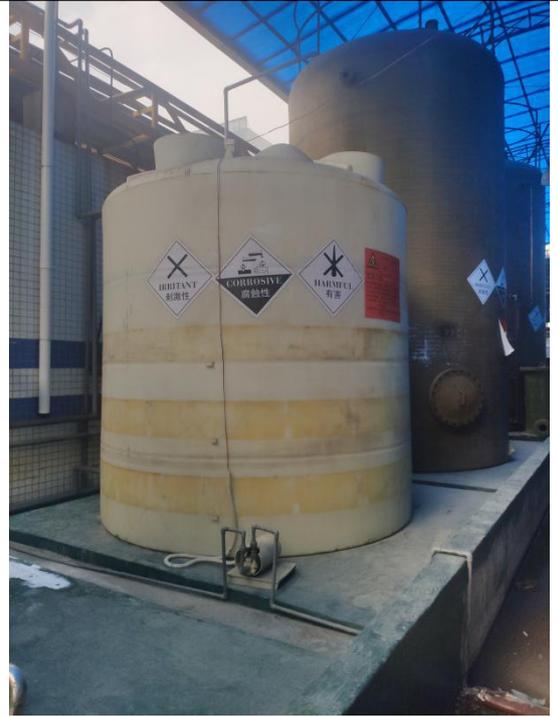
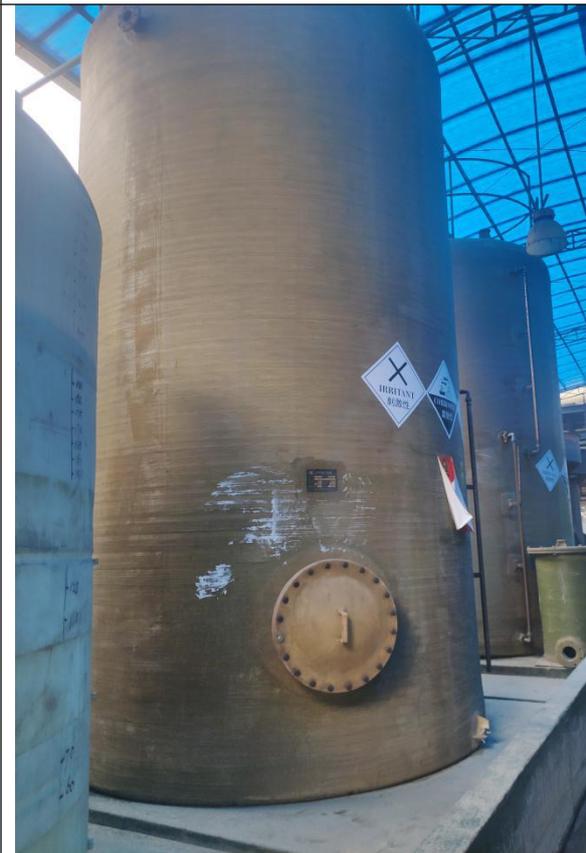
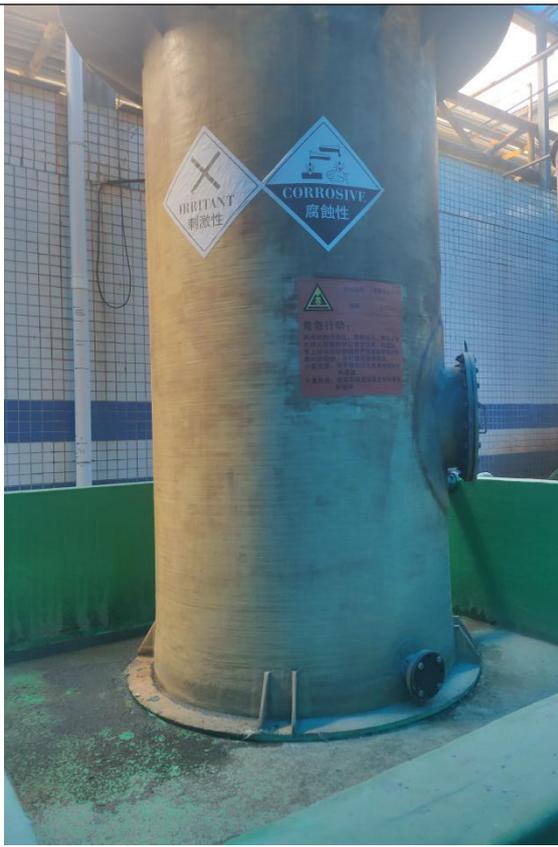
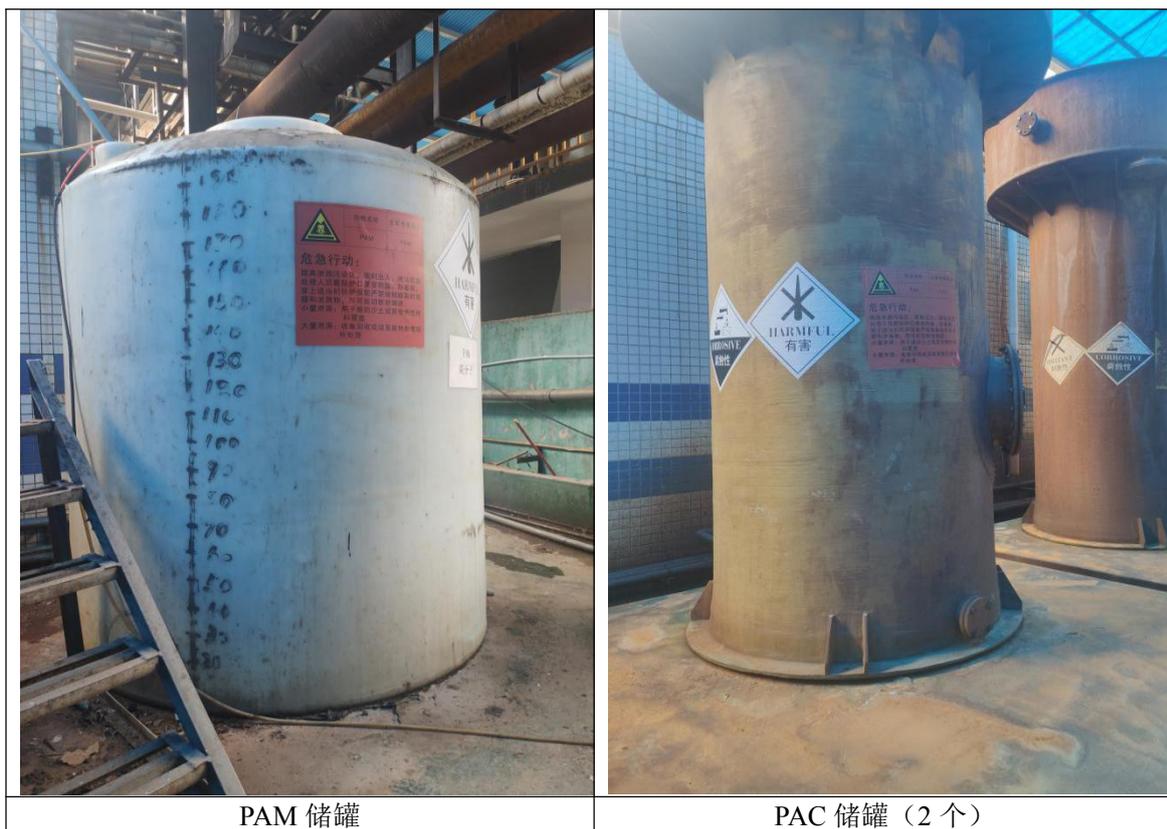
废水处理区西北侧共有 8 个地表储罐，分别为 2 个氢氧化钠储罐、3 个硫酸储罐、2 个 PAC 储罐、1 个 PAM 储罐，地表储罐均放置在独立的容器内，储罐四周均做防渗处理，围堰出露地面高度约为 30cm，且设置有导排凹槽，与应急池相接，具体情况如下图 4.2-2 所示。硫酸储罐、氢氧化钠、PAM 储罐储罐内储罐材质均为高强度耐腐蚀 PVC，外储罐均为高强度耐腐蚀 PM，PAC 储罐为单层高强度钢材储罐。

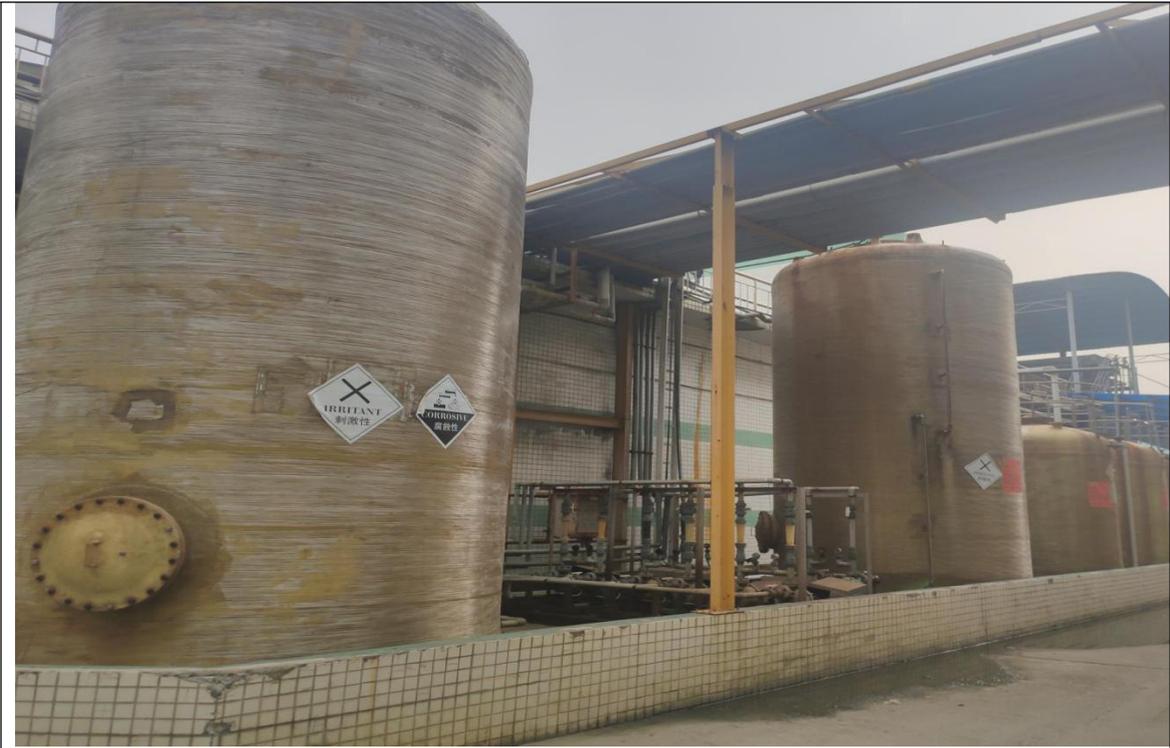
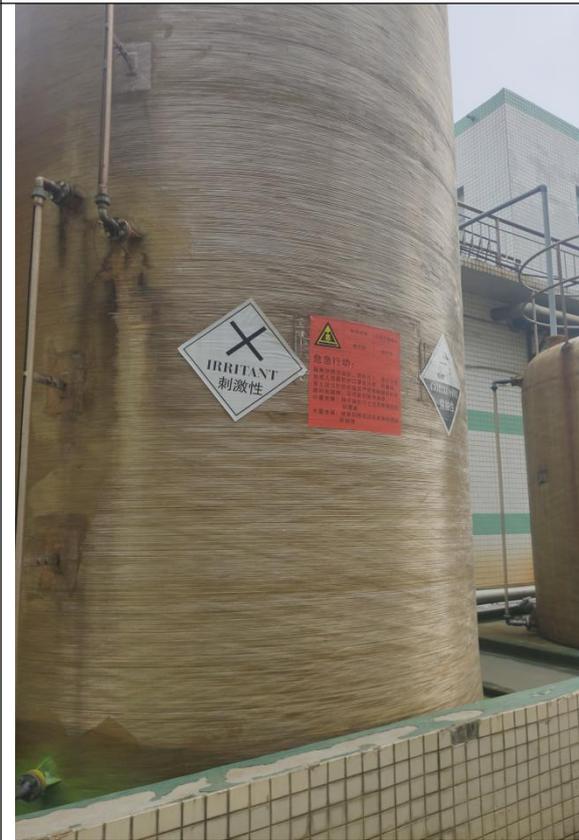
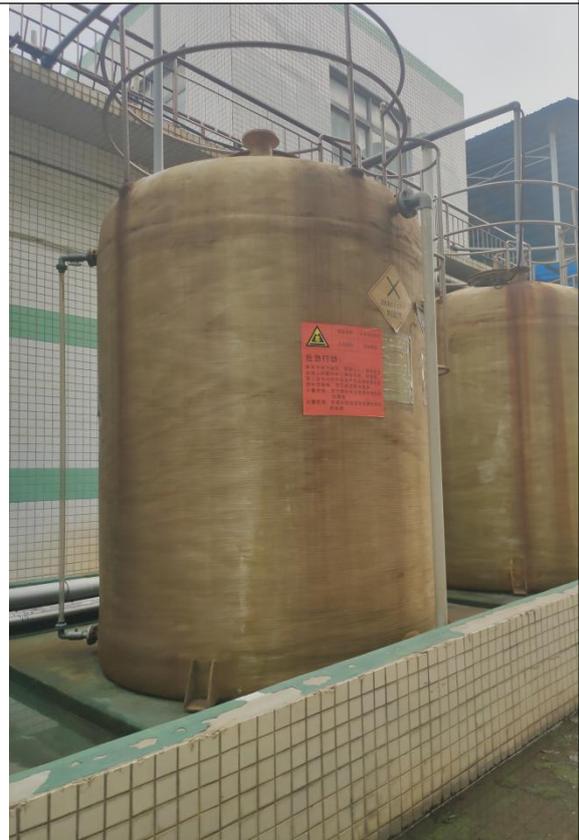
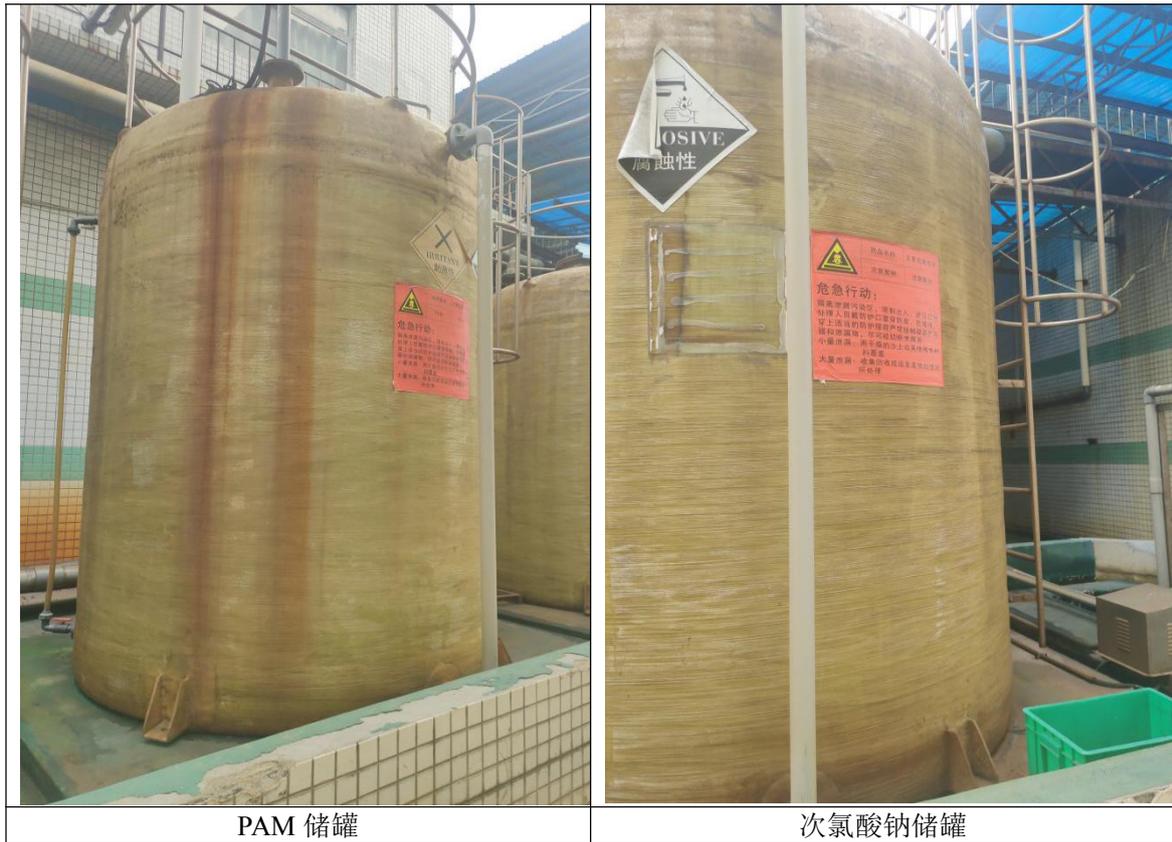
图 4.2-3 二厂区直接接地的地上储罐现场照片

二厂区目前已停止生产，其储罐均已停用。

厂房北侧共有 5 个药剂储罐，分别为 2 个硫化钠储罐、2 个次氯酸钠储罐、1 个 PAM 储罐。地表储罐均放置在独立的容器内，储罐四周均做防渗处理，且围堰出露地面高度约为 30cm，设置有导排凹槽，与应急池相接，具体情况如下图 4.2-3 所示。

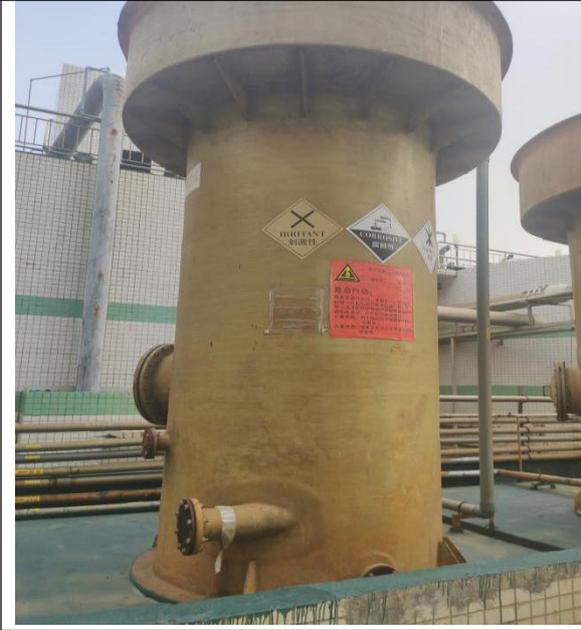
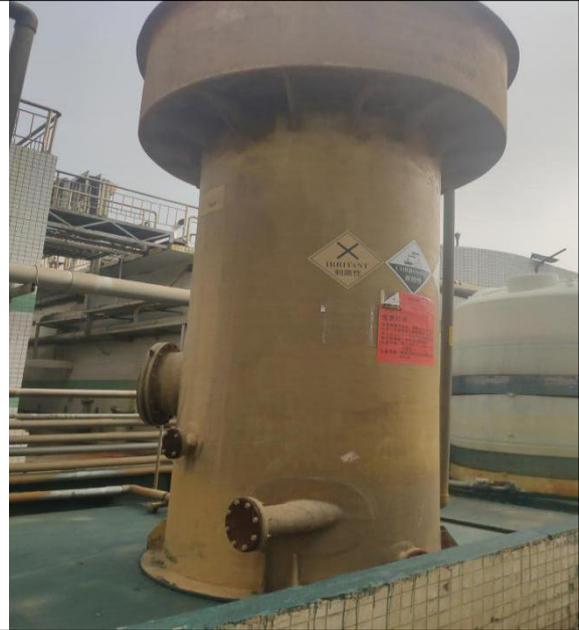
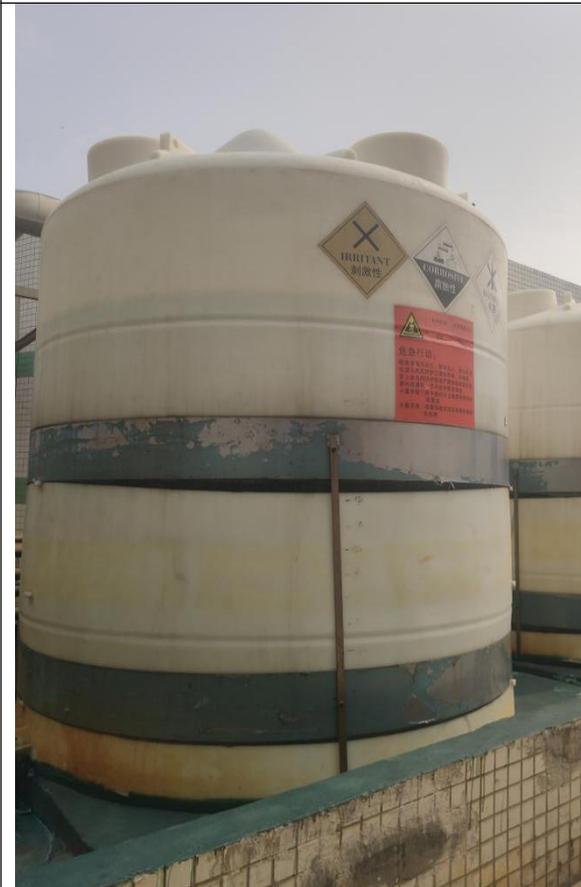
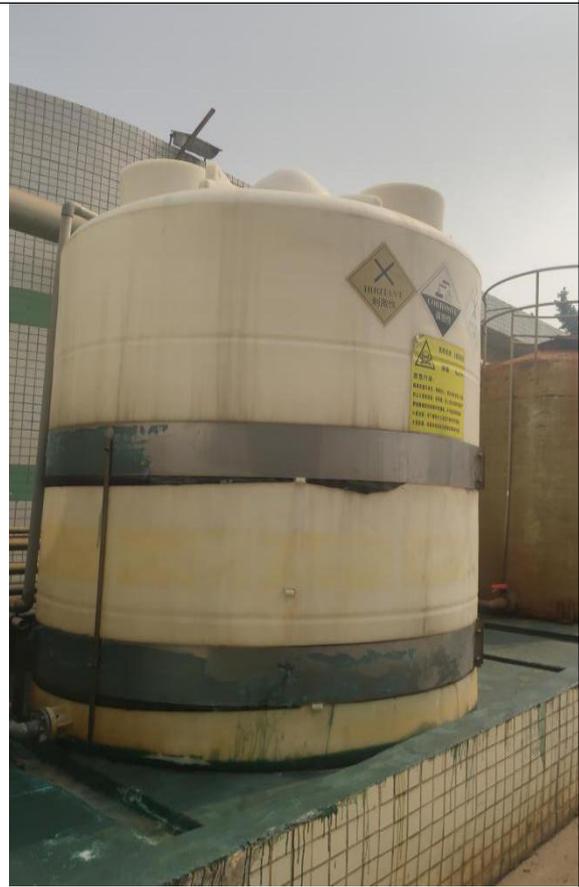
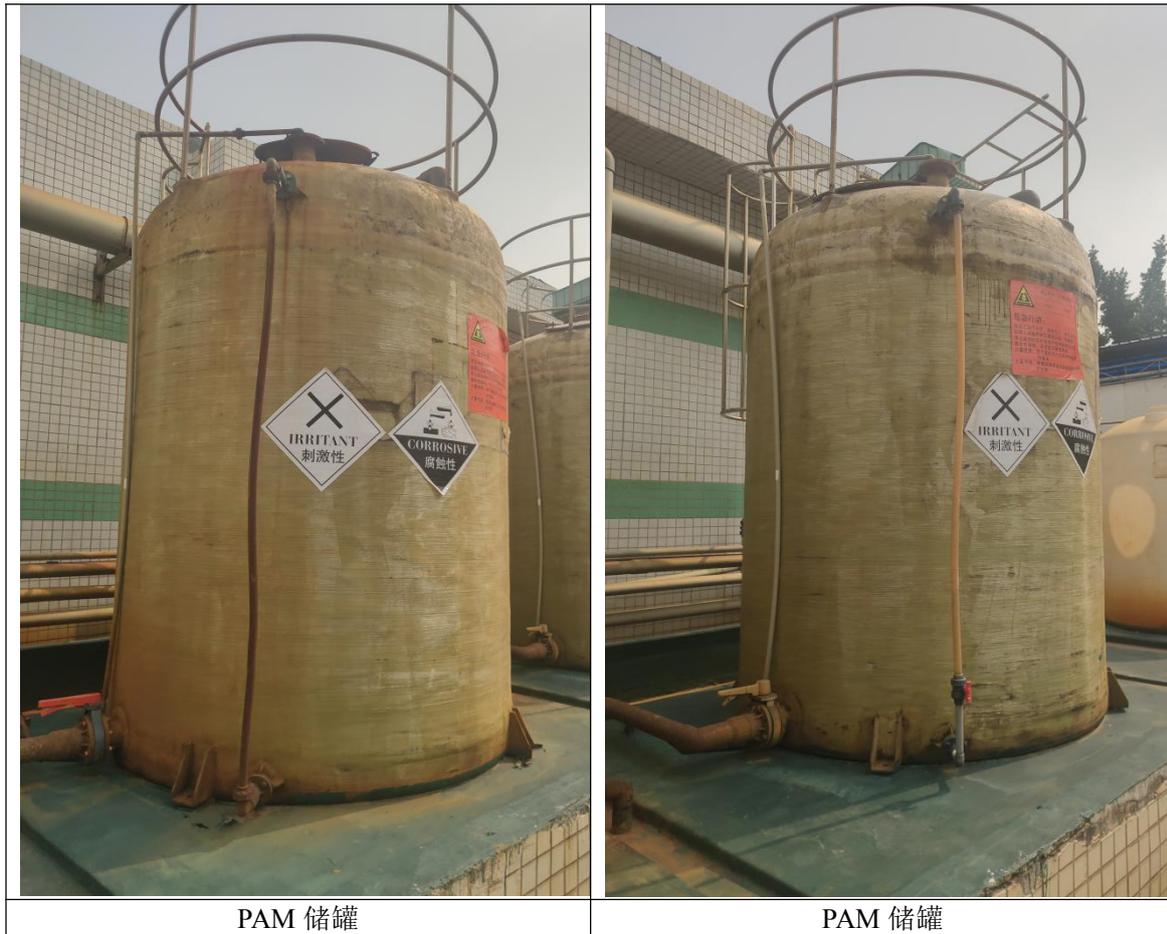
图 4.2-4 二厂区直接接地的地上储罐现场照片

二厂区厂房东北侧、废水处理区东南侧共有 6 个地表储罐，分别为 1 个硫酸亚铁储罐、1 个硫酸储罐、1 个氢氧化钠储罐，1 个 PAC 储罐和 2 个 PAM 储罐，均放置在独立的容器内，储罐四周均做防渗处理，围堰出露地面高度约为 30cm，且设置有导排凹槽，与应急池相接，具体情况如下图 4.2-4 所示。

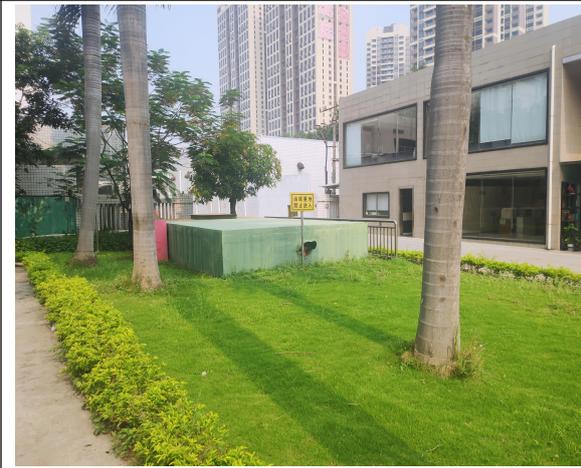
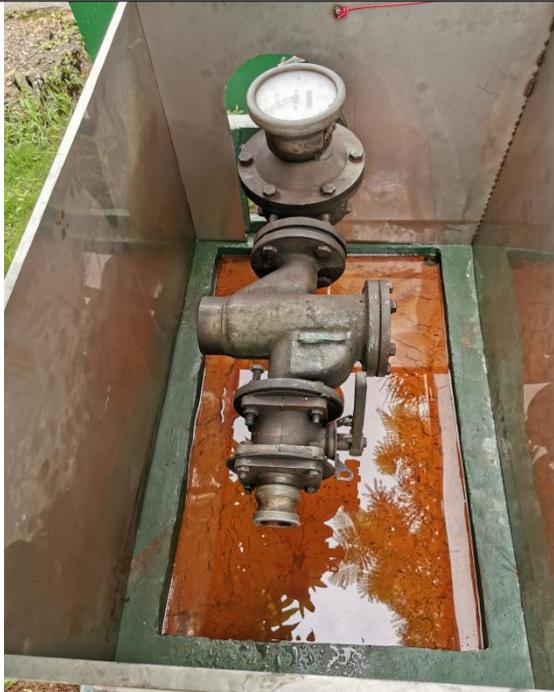
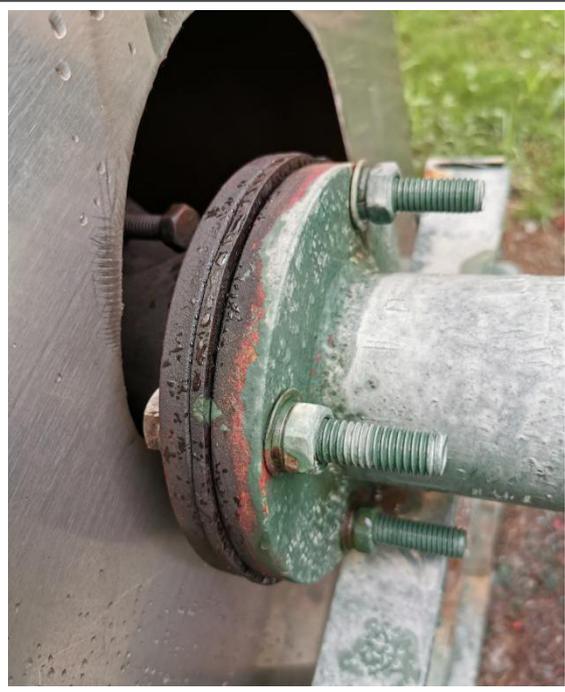
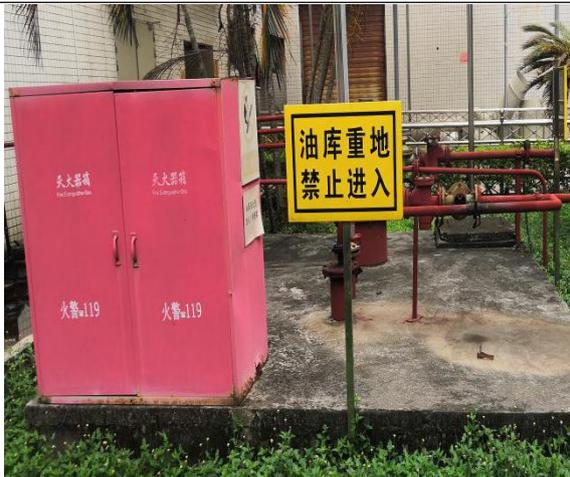
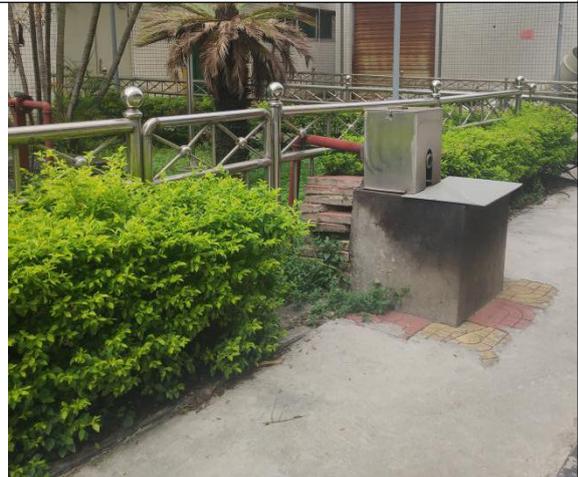
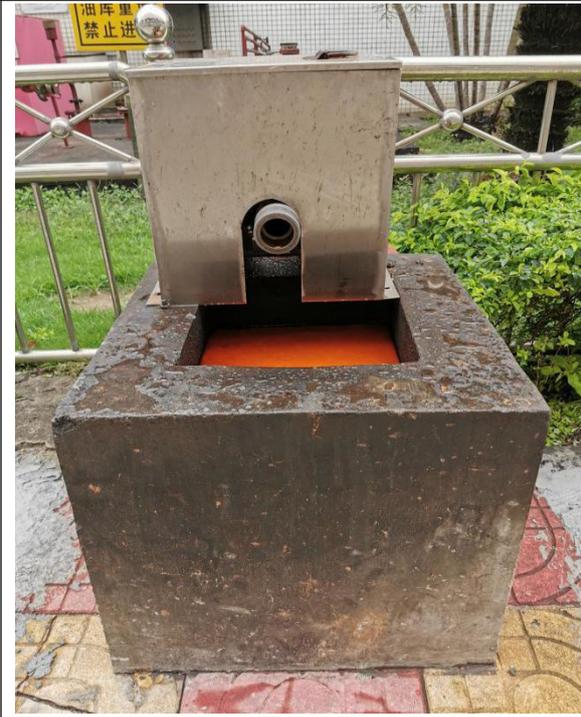
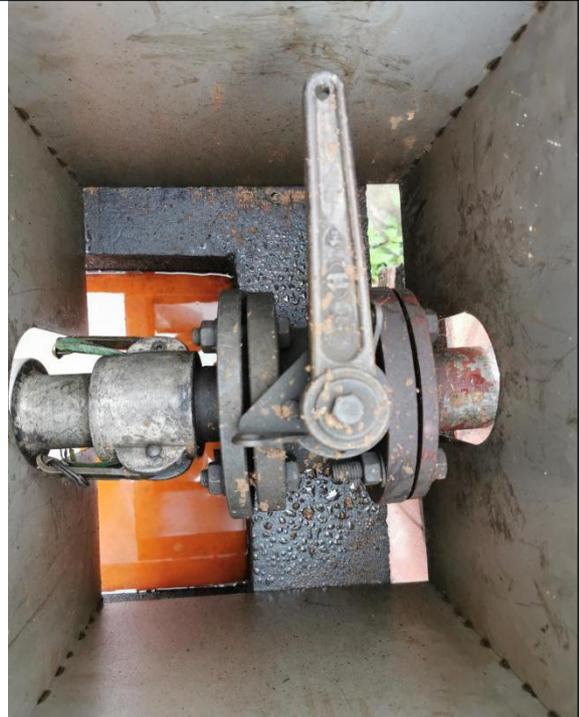
企业涉及转运的散装液体主要为柴油、化学药剂等。其中柴油从厂外使用卡车运输地下水油罐输入口，输入口均有防雨淋、防渗漏装置，化学药剂运送至化学品仓库和指定地点进行存放，装车卸货平台均有防雨淋装置。地下水罐每天安排有专人对设施进行巡查以及质量检查，化学品仓库有专人值守，每天对储存仓库检查，检查内容：堆垛牢固，有无泄漏，有无异常，有无刺激性气味，包装有无破碎，并对规范性地面进行了硬化、防渗处理，其土壤污染可能性可忽略。具体情况如图 4.2-6 所示。

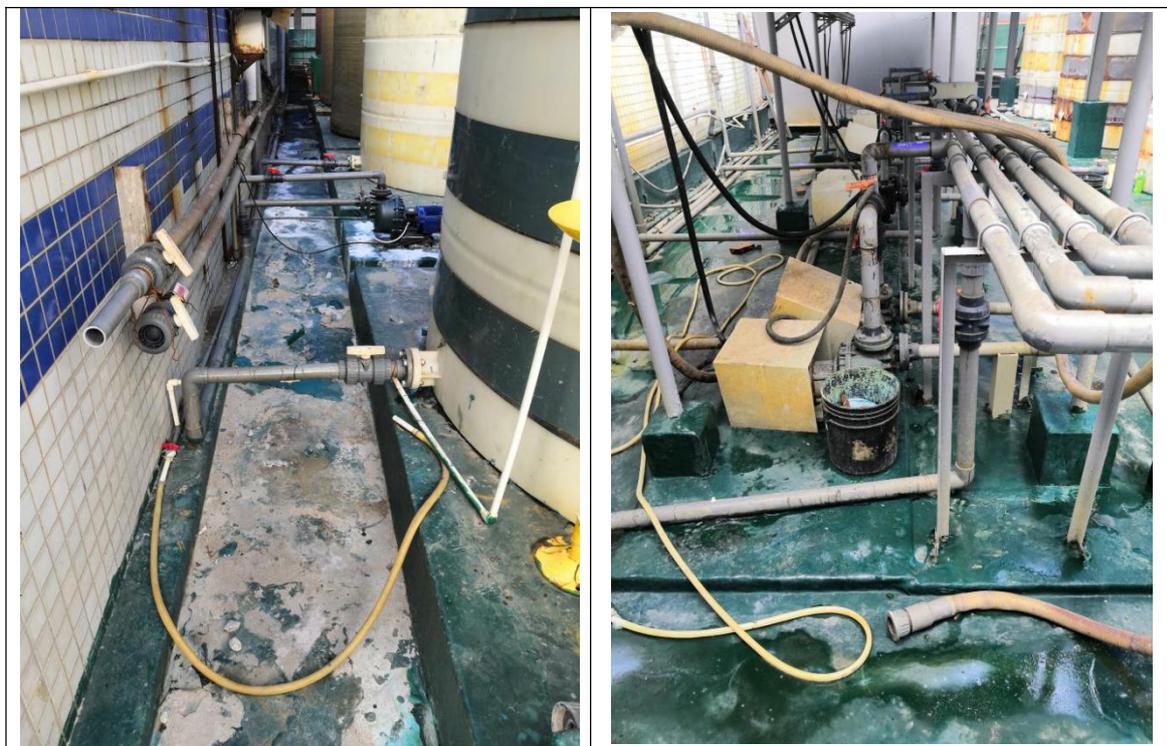
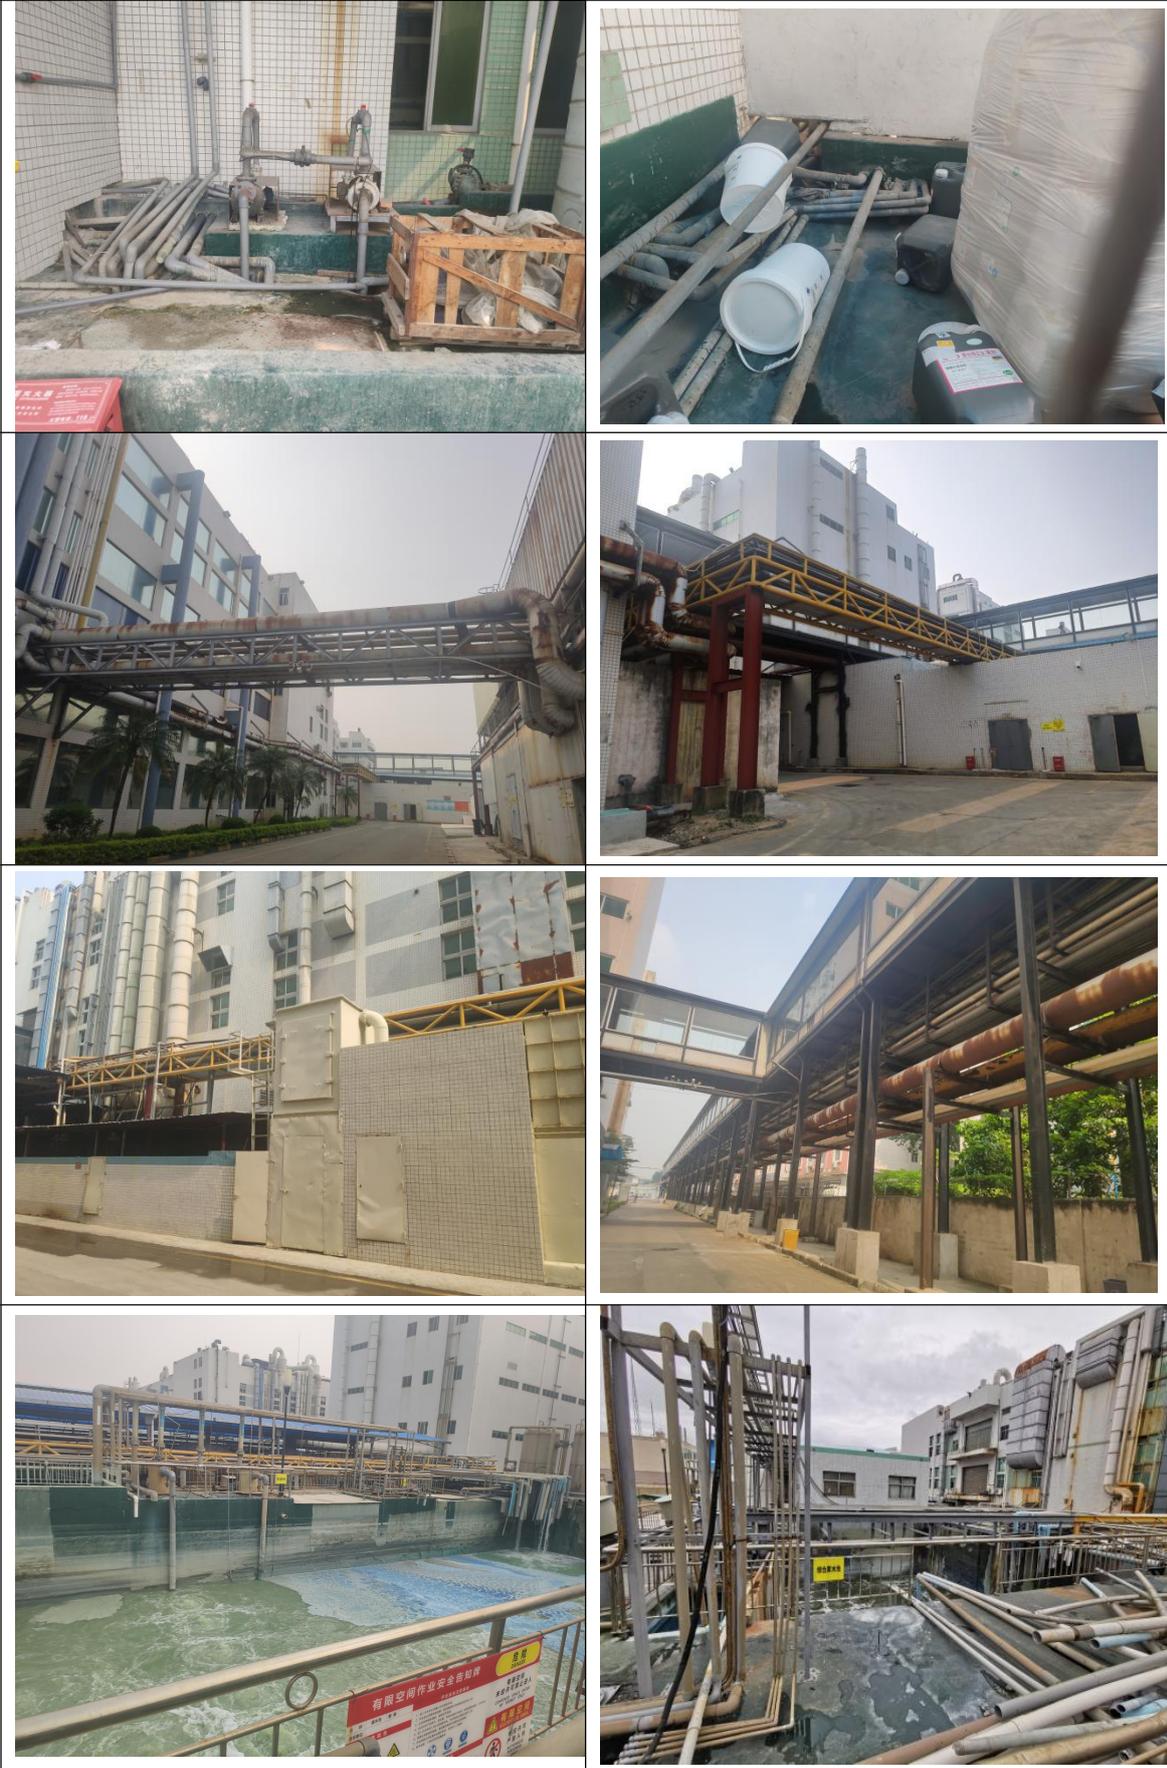
图 4.2-4 工业废水输送管线现场照片

生产车间废水管道主要输送生产车间的工业废水至废水处理区，生产车间废水借泵产生的压力差直接通过管道输送至收集、调节以及反应池。生产车间废水管道使用耐腐蚀高强度 PE 单层管道无阴极保护设计，均为明管，管线均有废水种类标识，现场踏勘各个生产车间废水管道的阀门未发现渗漏、法兰均无“跑、冒、滴、漏”现象。运输管道使用耐腐蚀高强度 PE 单层管道无阴极保护设计，均为地上管线，周边均做硬化措施且有防渗措施。每天有专业人员定期对输送管线进行维护和保养，企业对突发环境事件有应急预案，但由于企业成立年代较久，且废水处理量较大，故土壤污染可能发生，需加强日常监控。

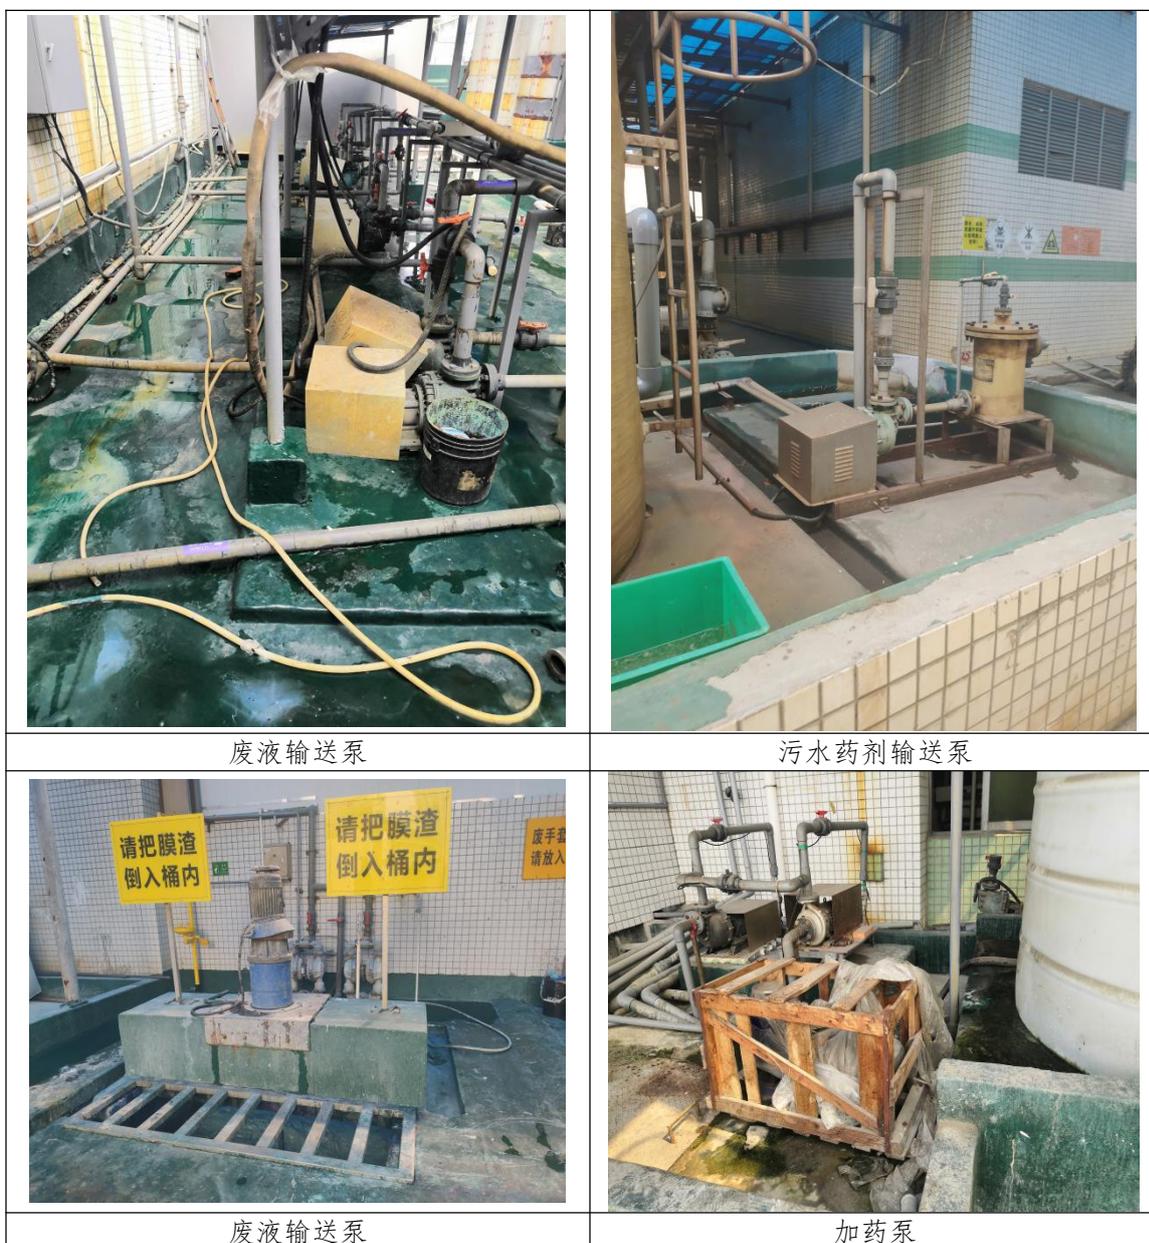
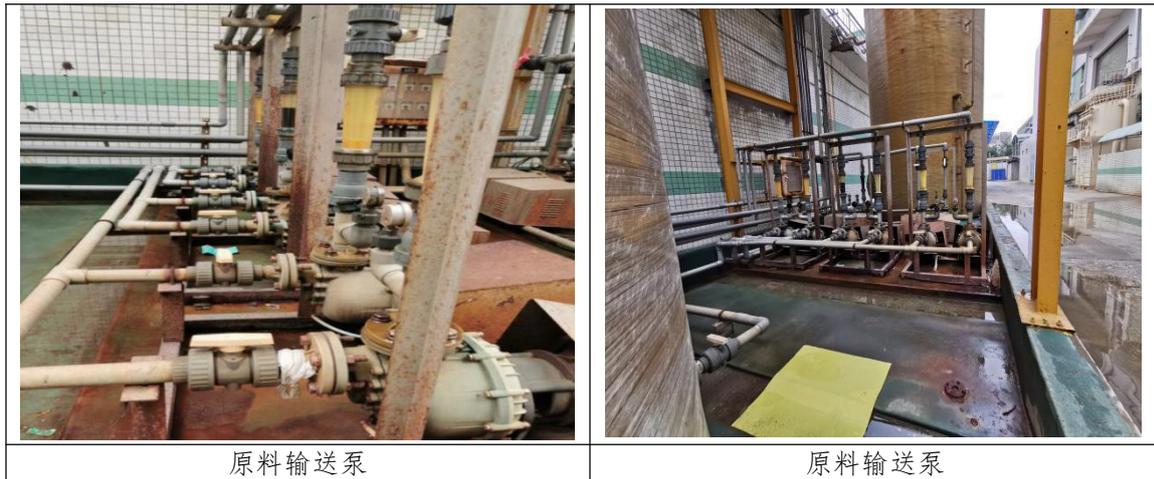
图 4.2-6 泵传输踏勘情况

泵外围虽无设有防护措施，但整体位于混凝土结构内，混凝土墙高约 50cm，且周边防渗措施完好，设有导流凹槽，与应急池相接。现场踏勘泵均正常运行，无破损腐蚀现象。每天有专业人员定期对泵进行维护和保养，企业对突发环境事件有应急预案处置措施，但由于年限较久且有部分腐蚀情况，可能会对土壤造成影响，需加强日常监控，具体情况如下图。

排查类别		排查对象	排查情况分析	土壤污染可能性判定（定性）及建议
		一厂废水处理区南侧	一厂废水处理区南侧的泵外围虽无设有防护措施，但整体位于混凝土结构内，混凝土墙高约 50cm，且周边防渗措施完好，设有导流凹槽，与应急池相接。现场踏勘泵均正常运行，无破损腐蚀现象。每天有专业人员定期对泵进行维护和保养，企业对突发环境事件有应急预案处置措施，但由于年限较久且有部分腐蚀情况，可能会对土壤造成影响。	可能产生，建议加强监管
货物的存储与运输	固体货物的存储与运输	中性物质	所有物质均存放在化学品仓库内，仓库占地面积约 900 m ² ，仓库地面均进行了硬化和防渗处理，按一定间距设置导排沟槽，沟槽连通至室外的应急池。	可忽略
		碱性物质	药剂从厂外使用卡车运输至化学品仓库进行存放，化学药剂堆放规整，且进行了分类别存放，能有效降低事故发生的可能性。化学品仓库有专人值守并提供规范性操作，防渗层平均一个季度进行养护，1-2 年进行更换。	
	液体货物的存储与运输	酸性物质	洒落的物品可能附着于车间工作人员衣物、鞋上，企业采取及时清扫措施，清扫后收集的物品返回危废库中，避免人员进出可能会将产品带出厂区。因此散装商品储存和运输过程中产生土壤污染的可能性可忽略。	可忽略
生产加工装置	开放、半开放处理设施设备	开放、半开放处理设施设备	竞华电子厂房均涉及电镀、蚀刻等工艺，其中含氰电镀位于二厂，剧毒品仓库位于厂房二楼，双人双锁，且配有摄像头实时监控，风险较低。 车间地面均进行了硬化及防渗处理，产车间区域设有导排凹槽，能有效收集洒落的药剂，厂房地面进行了硬化及防渗处理且车间是全封闭的厂房，符合“三防”措施。	可忽略
其他活动	污（废）水、渗滤液收集、	一厂废水处理区	废水处理设施均采用钢筋混凝土结构，处理设施内部均进行了防渗，防腐处理。废水达标处理后的生产污水通过总排口，排至工业废水管道。现场踏勘发现设备运行情况良好，未发现有明显渗漏迹象，且企业每天有专人对废水处理设施进行检查和维护，对突发环境事	可能产生，建议加强监管
