竞华电子(深圳)有限公司
2020 年度土壤污染隐患排查报告

委托单位：竞华电子(深圳)有限公司

编制单位：深圳深态环境科技有限公司

编制时间：2020 年 10 月

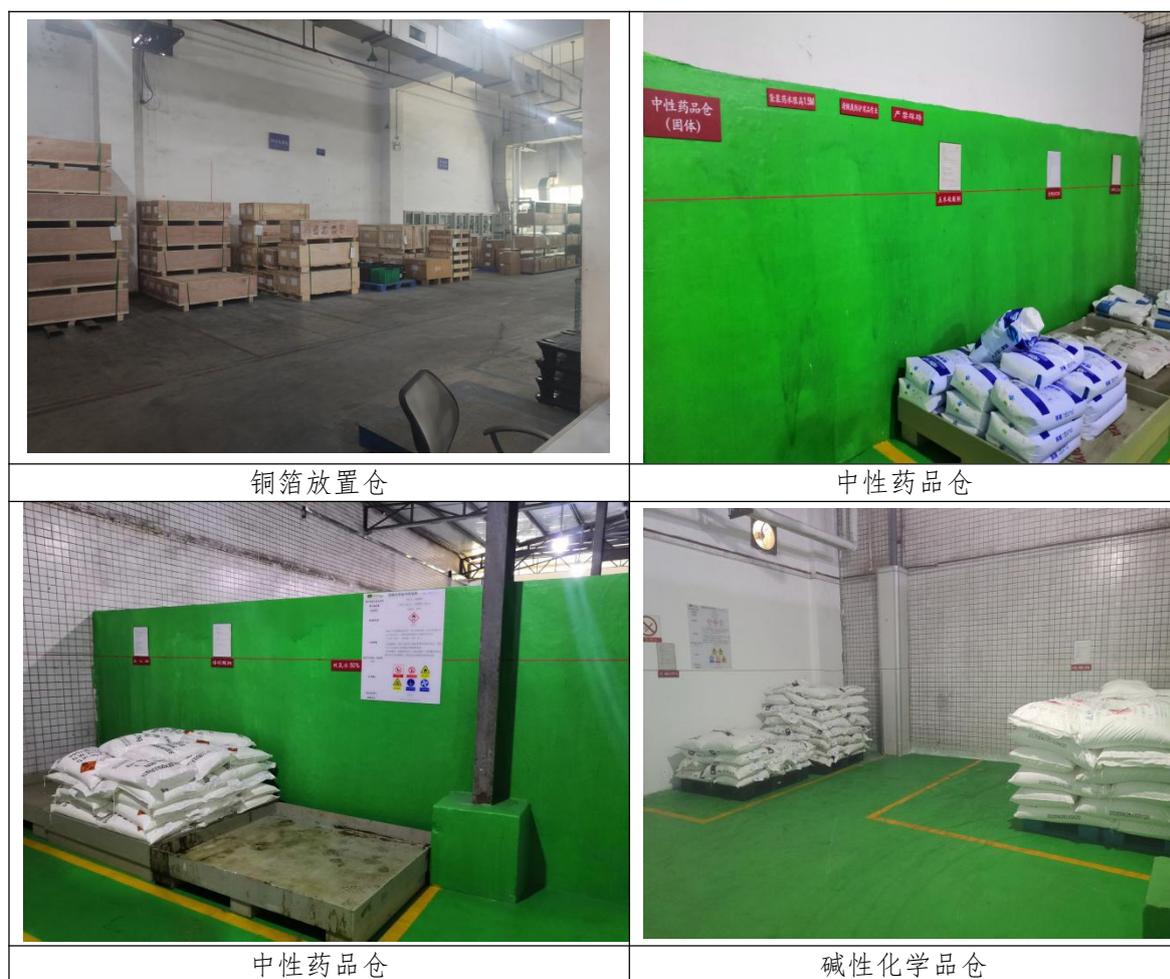
图 4.2-7 化学品储存区踏勘情况

固体物品主要放置于碱性化学品仓、中性化学品仓内，分类密闭存放，设有防渗存放槽，地面均进行了硬化、防渗处理，且设有导排，三防设施齐全。

仓库有专人值守，化学品的进出均有详细的记录，每天进行货物盘点、例行检查，防止泄漏。地面防渗层平均一个季度进行养护，1-2年进行更换，因此其土壤污染可能性可忽略。具体情况如图 4.2-7 所示。

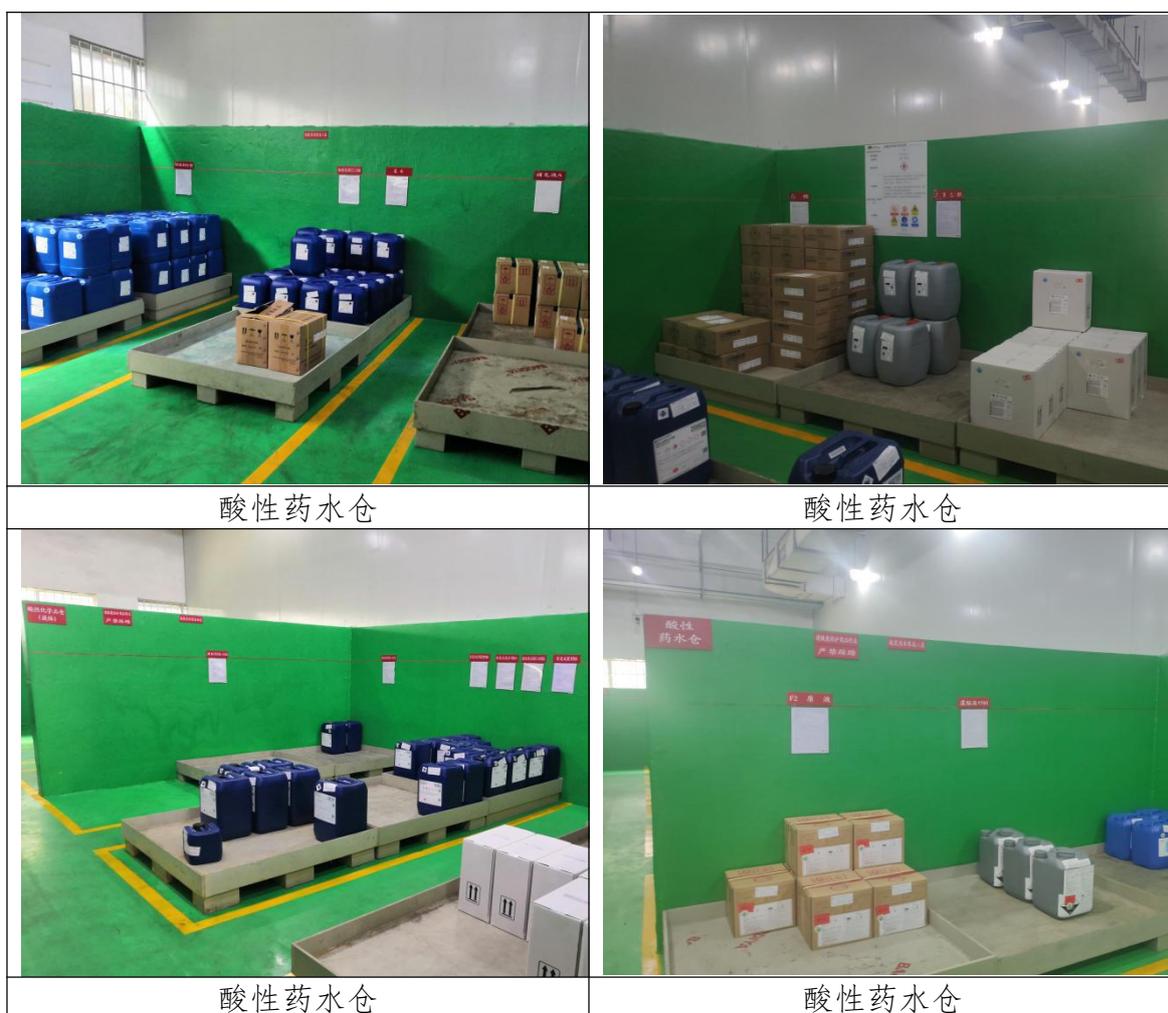
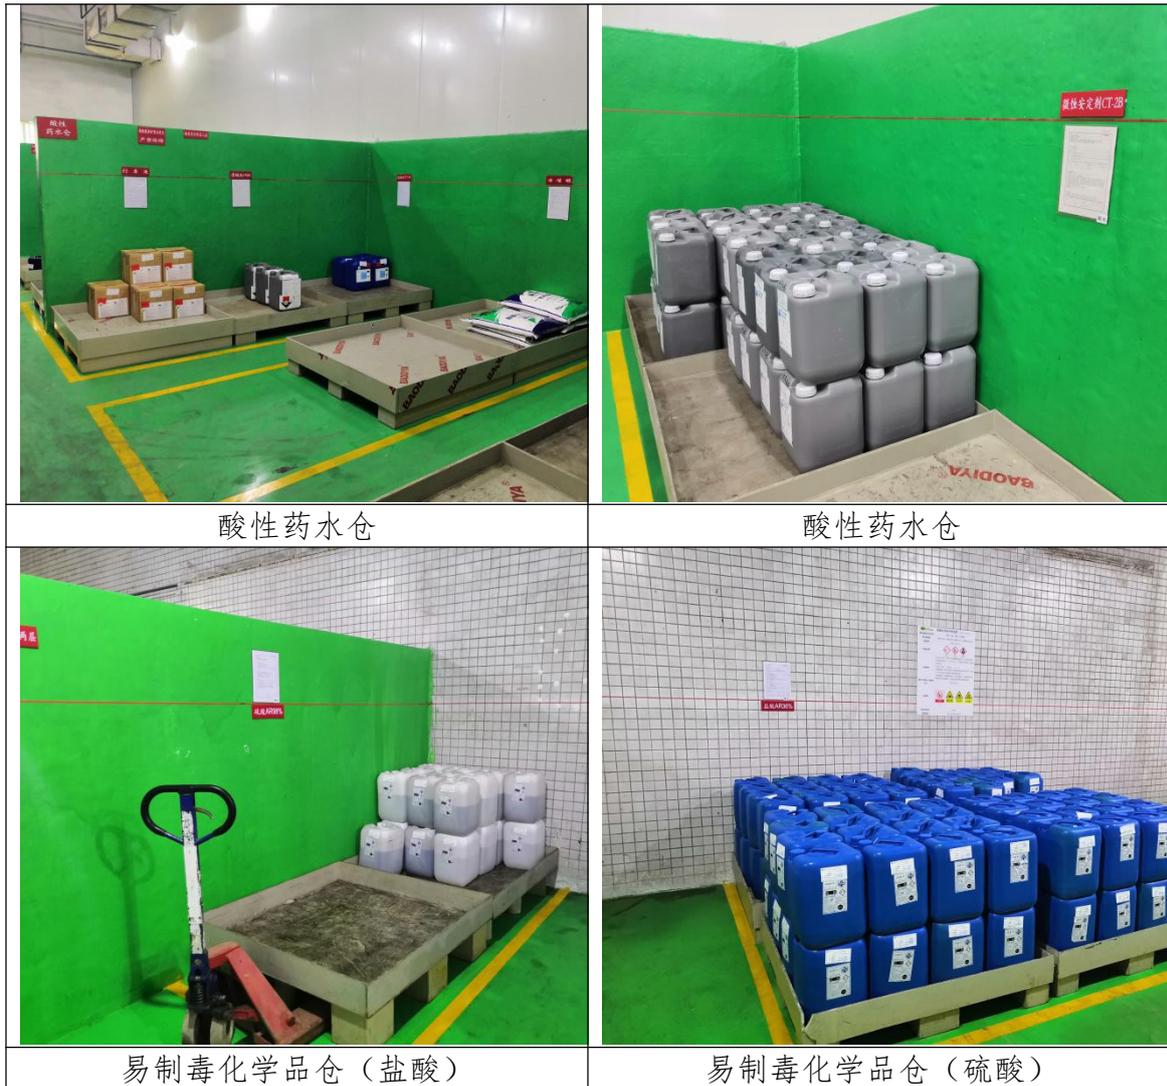
图 4.2-8 危化品仓库照片

液体货物主要为酸性药剂，药剂从厂外使用卡车运输至化学品仓库进行存放，化学药剂堆放规整，且进行了分类别存放，能有效降低事故发生的可能性。企业使用液体物品主要为药剂，以小规格瓶装或者桶装包装，存放于化学品仓库内，设有防渗存放槽，地面均进行了硬化、防渗处理，且设有导排，三防设施齐全。仓库有专人值守，化学品的进出均有详细的记录，每天进行货物盘点、例行检查，防止泄漏。地面防渗层平均一个季度进行养护，1-2 年进行更换，因此其土壤污染可能性可忽略，具体情况如下图。

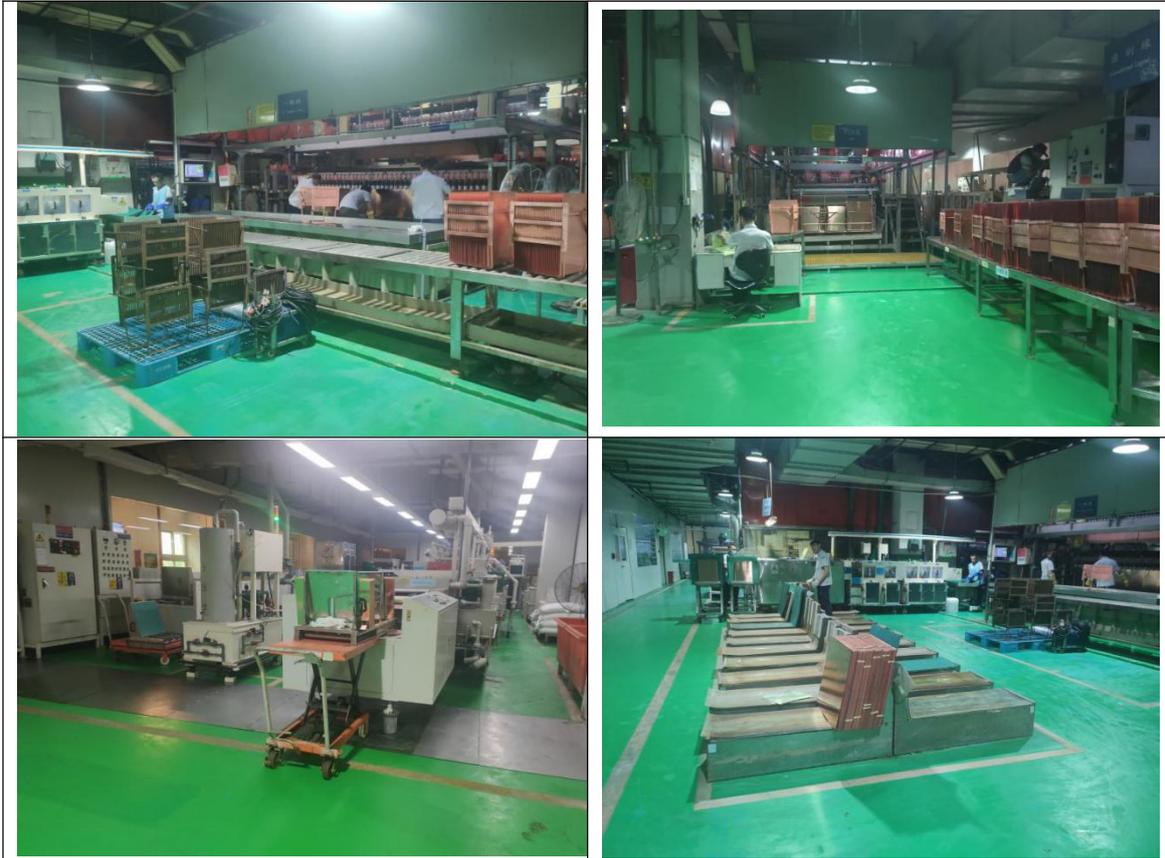
图 4.2-9 一厂生产区生产线情况

生产设备不与地面直接接触，垫高于地面约 10 cm，底下设有收集

盘，能够将散落的液体全部进行收集。有专人跟进每台设备的维护保养工作，定期进行防渗检测，对突发环境事件有应急预案响应制度，针对公司车间储存可能会产生的污染源具有良好的防护作用，因此生产加工装置的土壤污染可能性可忽略，具体情况如下图。

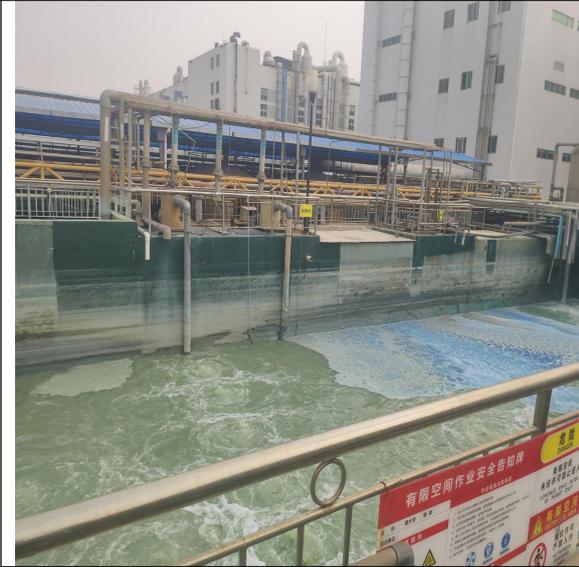
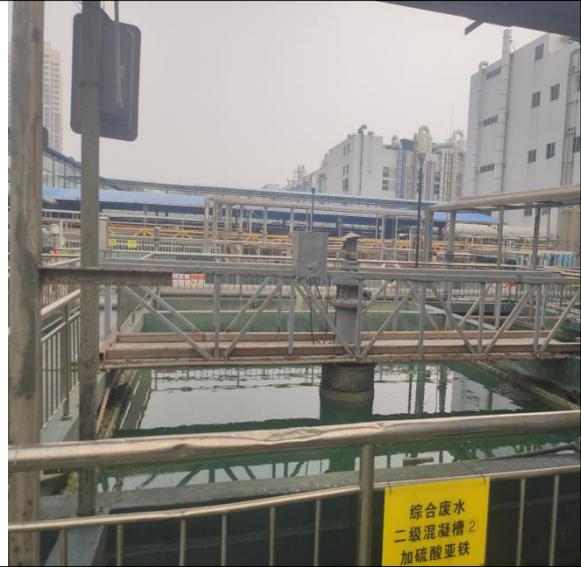
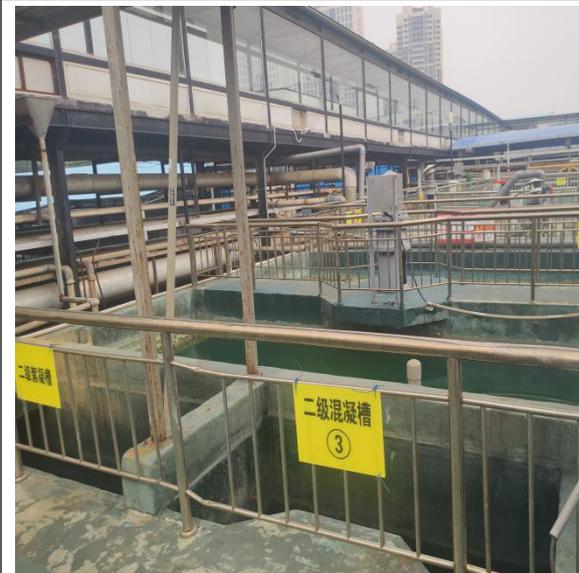
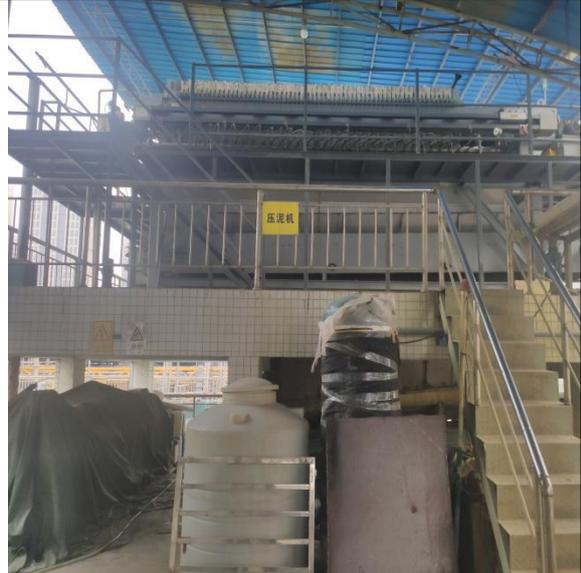
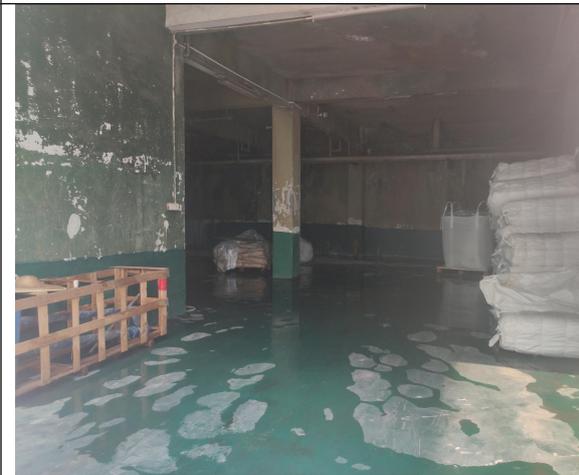
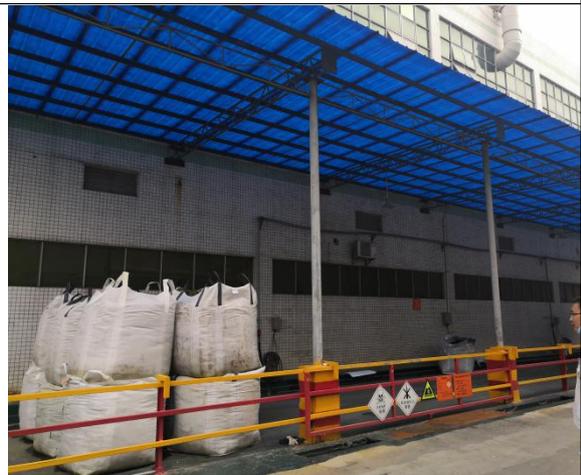
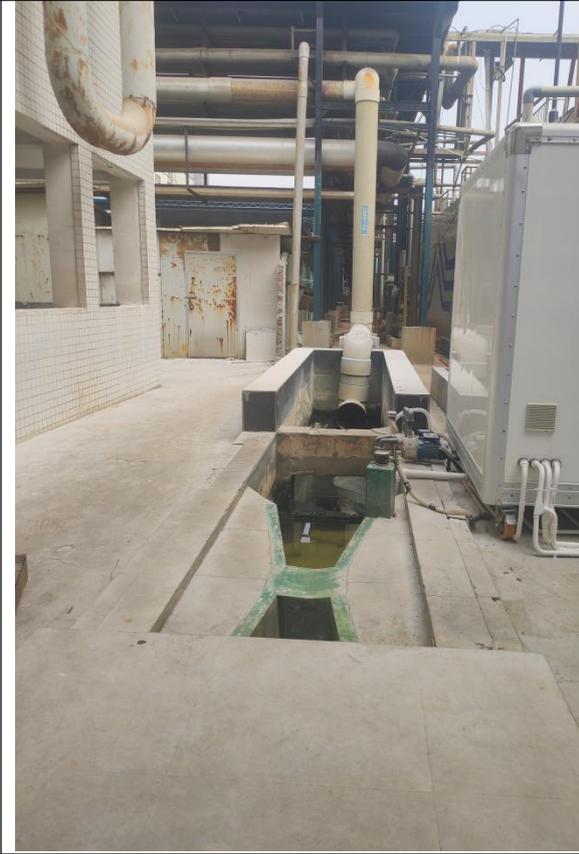
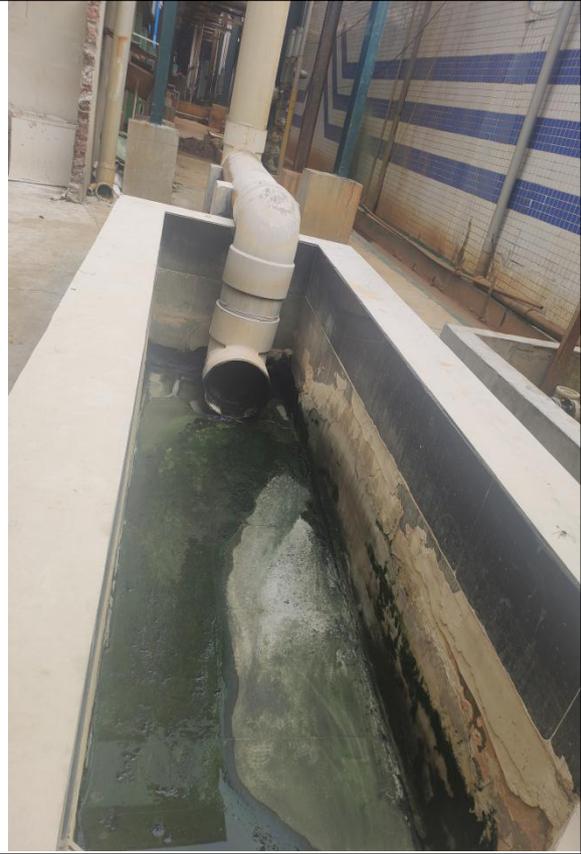
图 4.2-10 污水站踏勘情况

经过现场排查，污水站内的污水输送管线、生产车间输送至污水站内的污水管线使用耐腐蚀高强度 PE 单层管道无阴极保护设计，均为明管，无地下管线。管线周边均做了防渗措施，且有硬化措施且存在导流凹槽与应急池相通。各个管道无破损的情况，管道的阀门未发现渗漏、法兰均无“跑、冒、滴、漏”现象。每天有专业人员定期对输送管线进行维护和保养，企业对突发环境事件有应急预案，因此其土壤污染可能性较低，但由于企业成立年代较久，且废水处理量较大，故土壤污染可能发生，需加强日常监控。

污水站内的废水处理设施设备运行正常，无破损腐蚀现象且对突发环境事件有应急预案响应制度。每天有专人对设施进行巡查以及质量检查。污水处理池防渗层和防水层平均一个季度进行养护，每二、三年进行更换。各污水处理池利用管道处产生的压力输送至各处，区域内均进行了防渗、防腐蚀处理。污水站出水口有管道阀门直接与应急池连接，事故状态下可以进行切换。具体情况如图 4.2-10 所示。

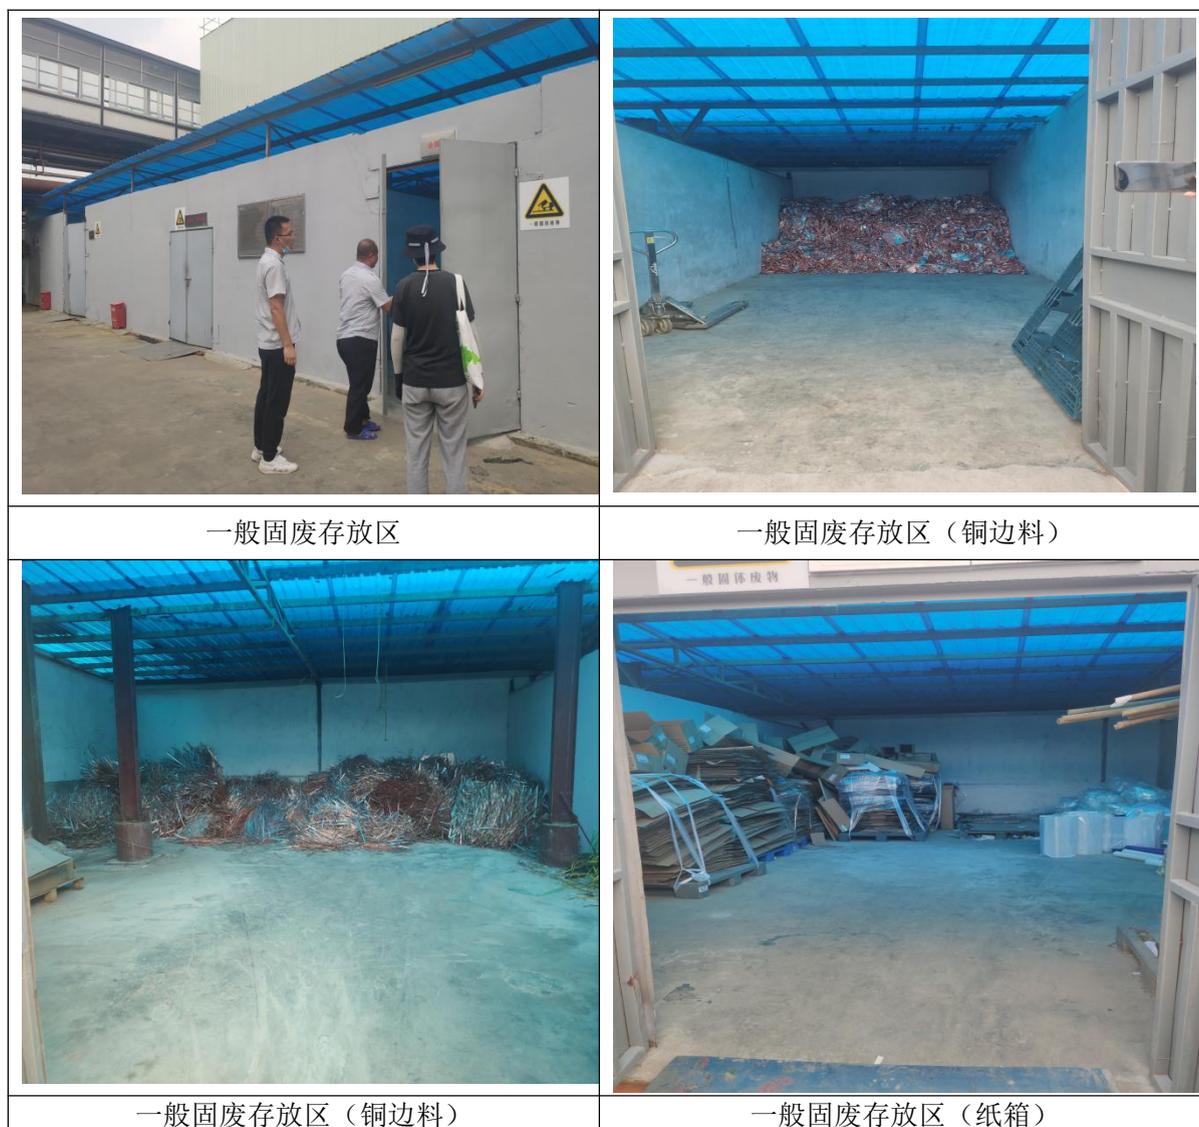
图 4.2-13 一般固废储存区

另外，竞华电子也设置了专门的区域用于暂存一般工业固体废物，约每个月交由废物回收利用公司清理。一般工业固废贮存区地面硬化情况良好、有顶棚覆盖、具备围堰围墙，三防措施较为齐全，废物储存和运输过程中产生土壤污染的可能性可忽略，具体见下图：

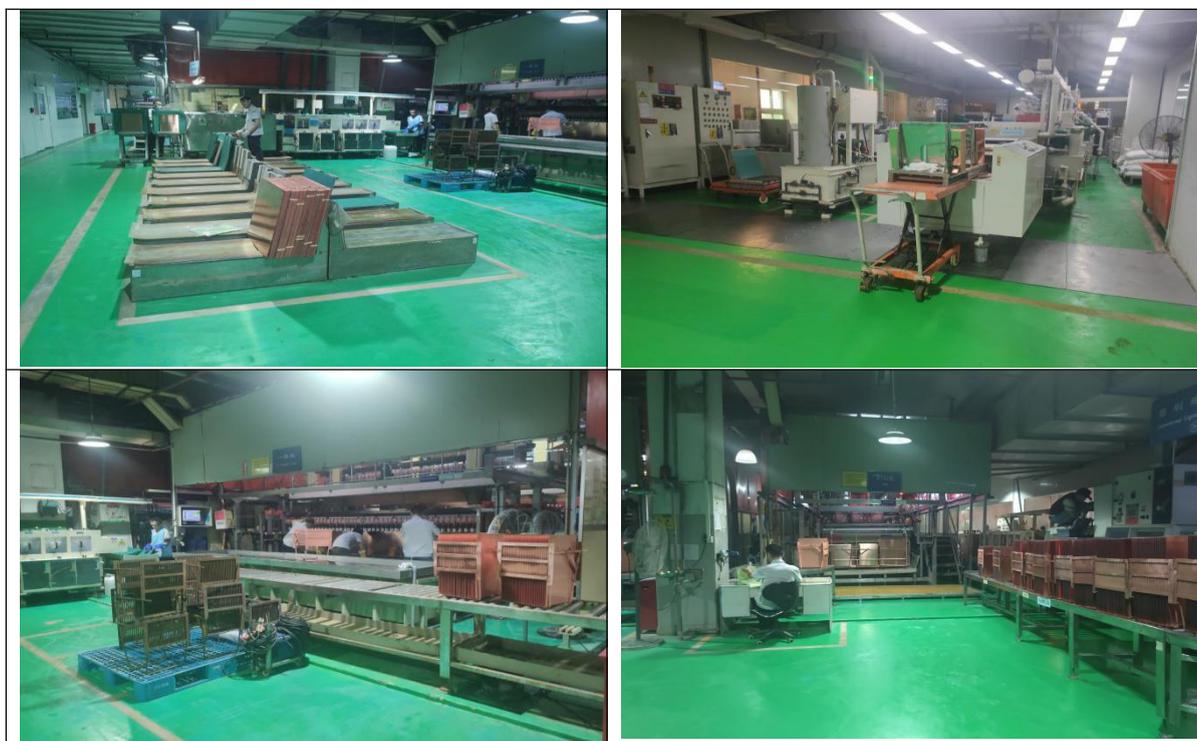
图 4.2-14 生产车间生产线及原辅料储存情况

经排查，厂区车间用于储存原料桶密闭性良好。地面防渗、导排沟等防护措施完善，圆桶有专业人员定期检查维护，车间内地面有环氧地坪。该地坪具有优良的耐水、耐油污、耐化学品腐蚀等化学特征，且具有附着力好、机械强度高优点，针对公司车间储存可能会产生的污染源具有良好的防护作用，因此车间一楼储存的原辅材料对土壤污染可能性较低，车间二楼和三楼储存的原辅材料对土壤和地下水污染可能性为可忽略。

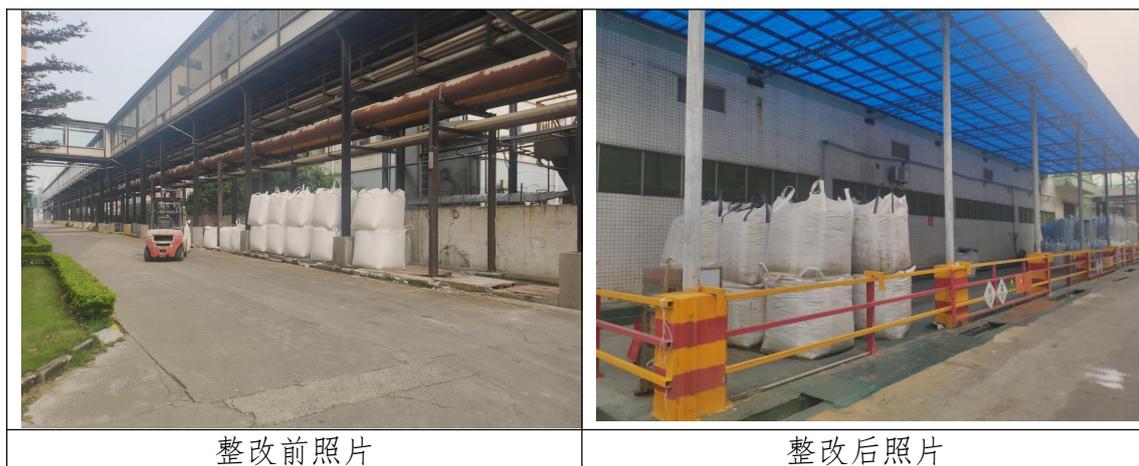
图 5.2-2 污泥存放区整改情况

存在问题：部分污泥露天存放，刮风下雨时易造成存在污泥流失、飞扬等环境隐患。

整改情况：将污泥挪至固定的有雨棚的污泥存放区，防止污泥流失和飞扬。
