竞华电子(深圳)有限公司
土壤污染隐患排查报告

委托单位：竞华电子（深圳）有限公司

编制单位：深圳深态环境科技有限公司

编制时间：2019年8月

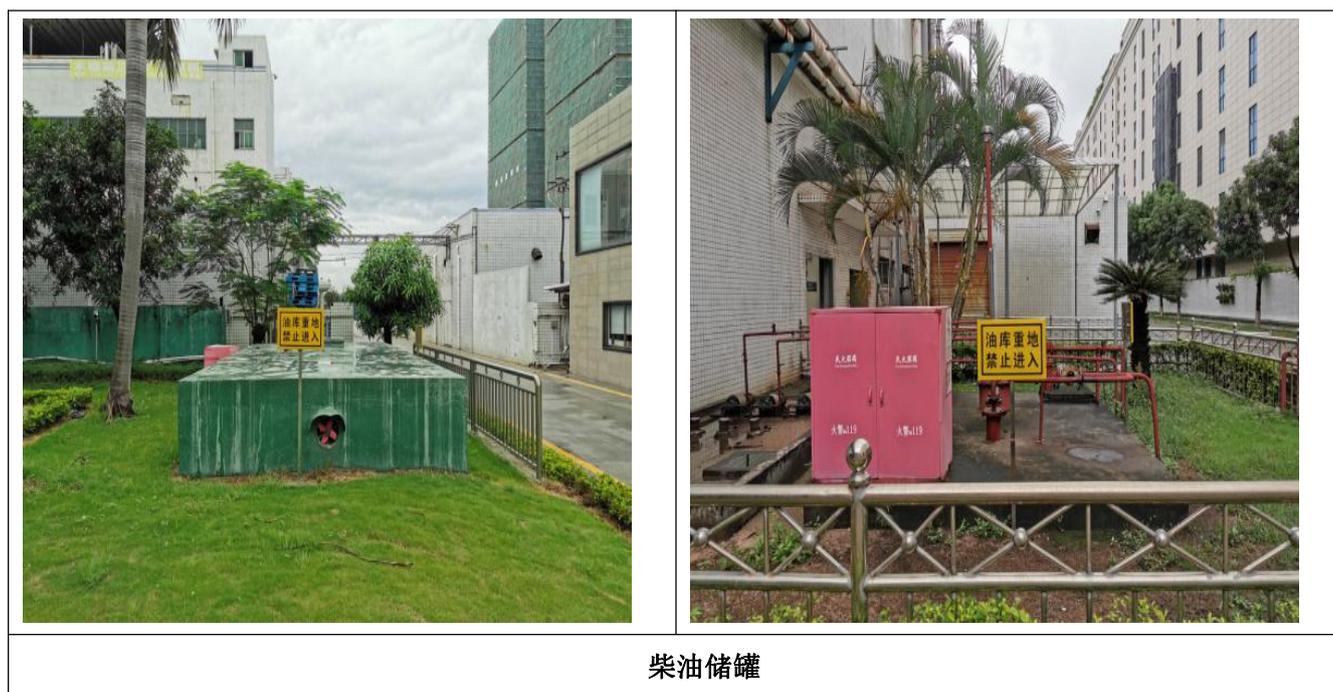
图3-1 地下储罐现场踏勘情况

企业地下储罐主要为地下柴油储罐，位于一厂的南侧及西北侧，两个容积为4000L，材质为钢铁的单层储罐，储罐周围设有防渗层，外部有厚度约30cm混凝土墙，有明显的标识，现场踏勘发现储罐无明显渗漏迹象，未闻到土壤散发的异常气味。

企业每天安排有专人对设施进行巡查以及质量检查，对突发环境事件有应急预案响应制度，防渗层和防水层平均一个季度进行养护，每二、三年进行更换，因此其土壤污染可能性可忽略。

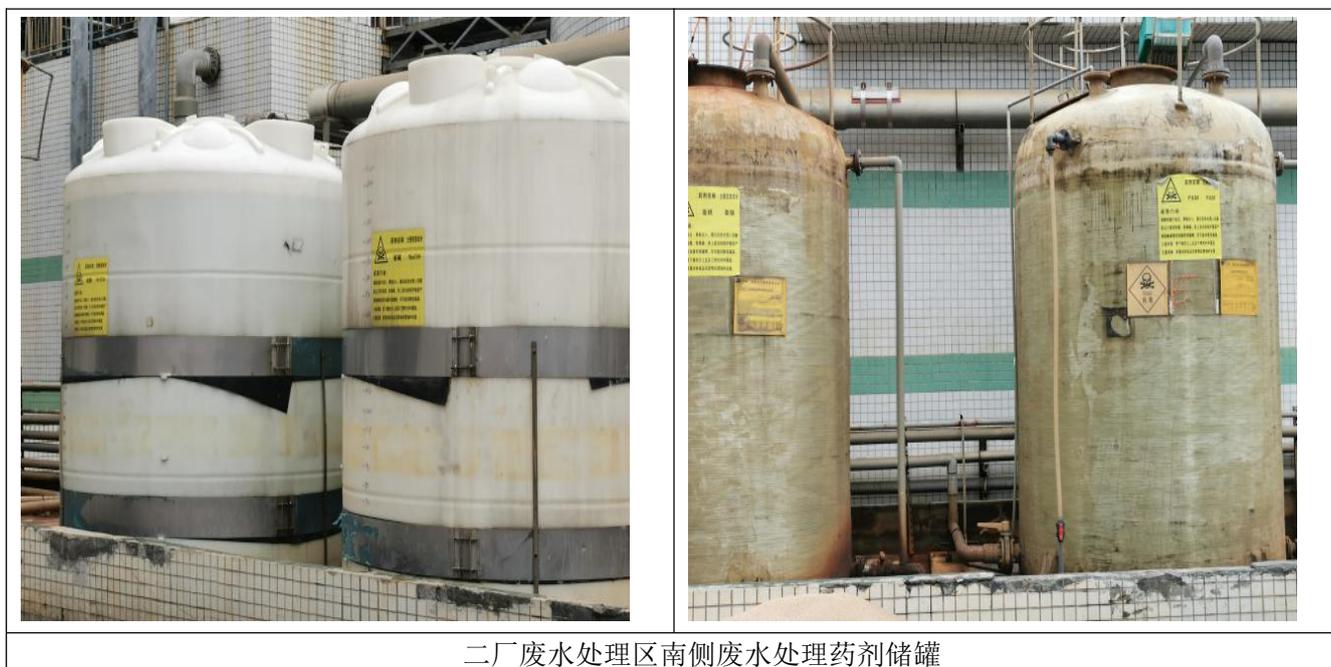
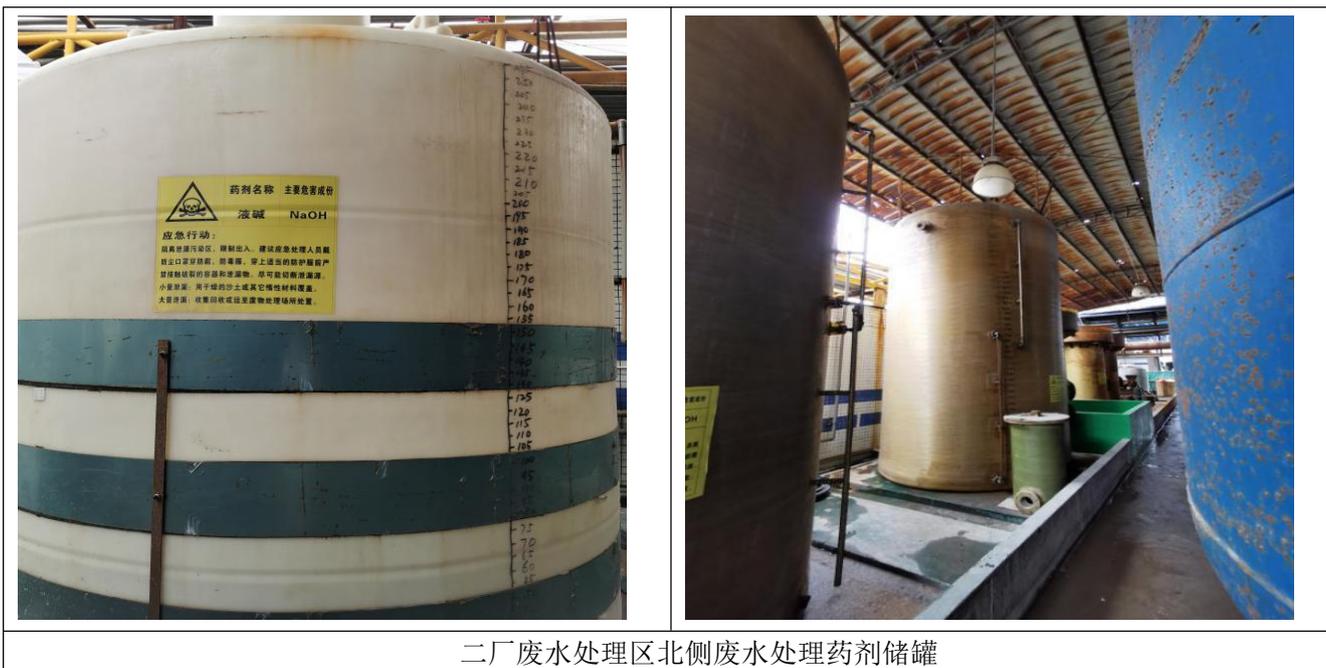
图3-2 废水处理药剂储罐现场踏勘情况

废水处理药剂储罐主要包括硫酸储罐、硫酸亚铁储罐、氢氧化钠储罐、PAM储罐、PAC储罐。储罐位于二厂废水处理区南侧及北侧，二厂废水处理区南侧储罐下方为约20cm防渗层，防渗层老旧且有腐蚀痕迹，防渗层周边有高约10cm的混凝土隔档，部分隔档有破损，二厂废水处理区北侧储罐位于厂棚内，下方为约20cm防渗层，防渗层老旧且有腐蚀痕迹，防渗层周边有高约10cm的混凝土隔档，硫酸储罐、氢氧化钠储罐内储罐材质均为高强度耐腐蚀PVC，外储罐均为高强度耐腐蚀PM，硫酸亚铁、PAM储罐、PAC储罐材质为单层高强度钢材储罐。现场踏勘设备运行正常，储罐无明显腐蚀、破损。储罐进料口、出料口、法兰、排尽口、基槽等均无渗漏迹象。企业每天安排有专人对设施进行巡查以及质量检查，对突发环境事件有应急预案响应措施，因此其土壤污染可能性可忽略。

二厂废水处理区北侧废水处理药剂储罐

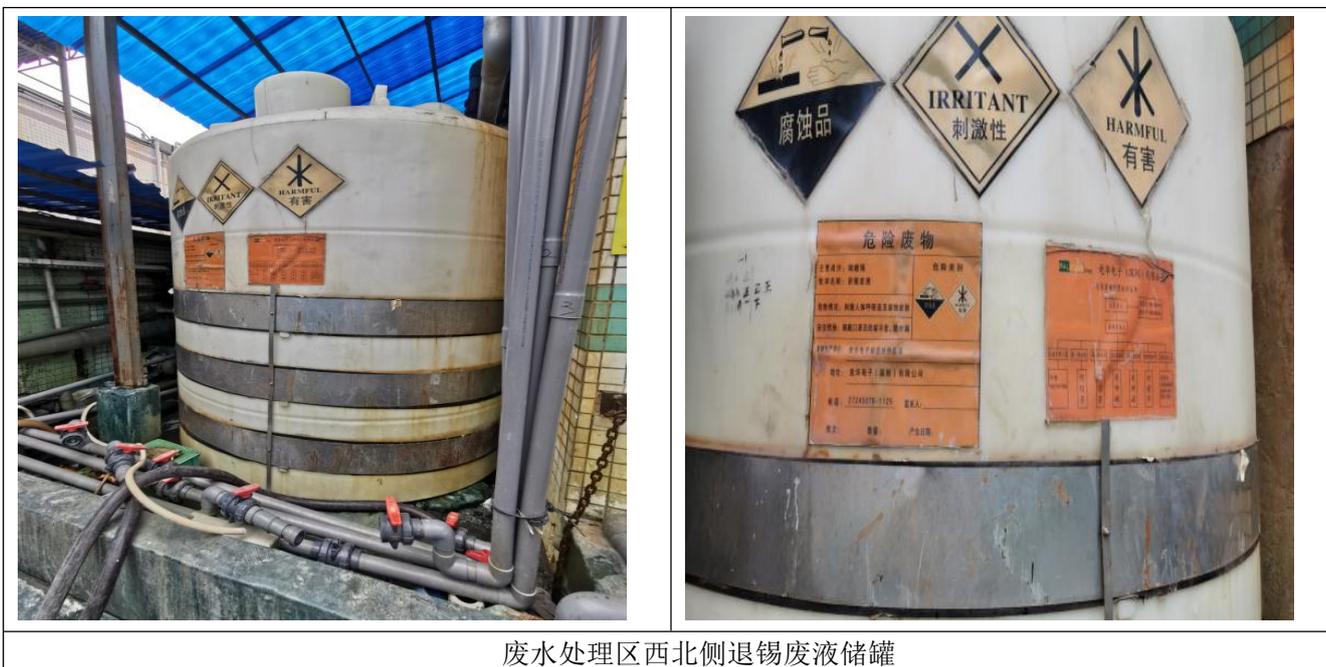
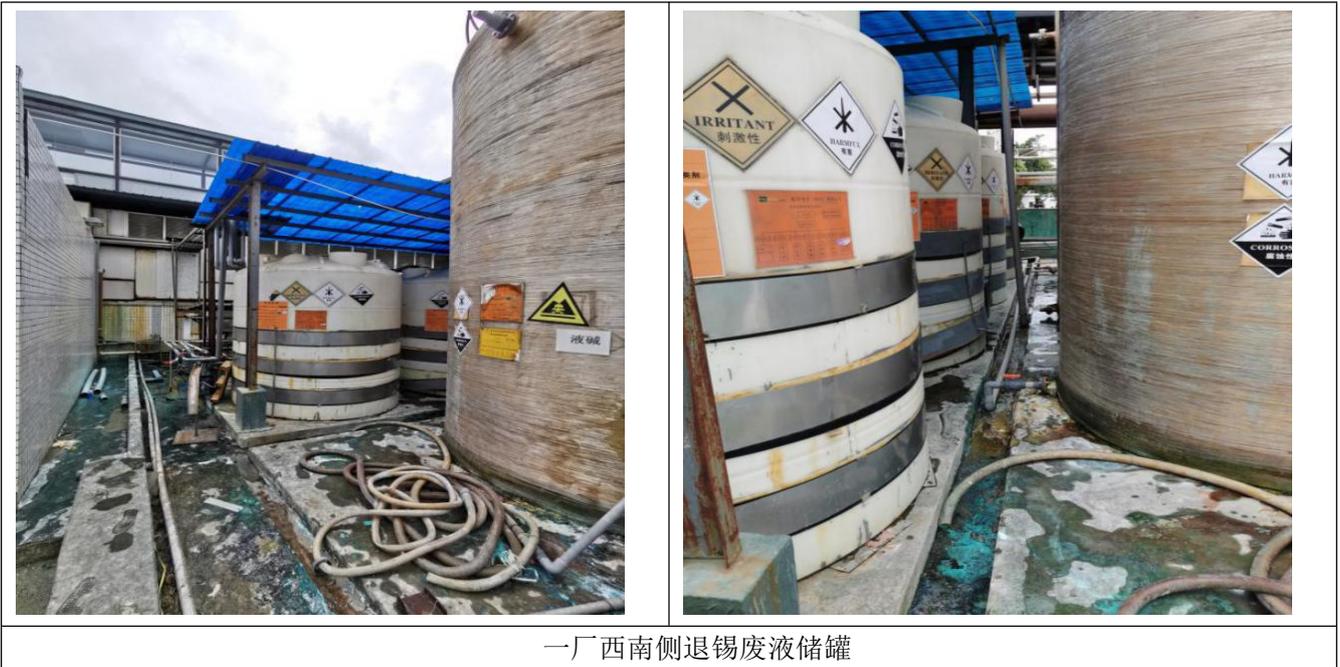
图 3-3 退锡废液储罐现场踏勘情况

退锡废液储罐存放于废水处理区西北侧以及一厂西南侧，主要存放退锡废液，一共8个地表储罐。两个区域各存放4个，地表储罐均放置在独立的容器内，储罐四周均做防渗处理，且设置有导排凹槽，与应急池相接，具体情况如下图3-3所示。

废水处理区西北侧退锡废液储罐

一厂西南侧退锡废液储罐

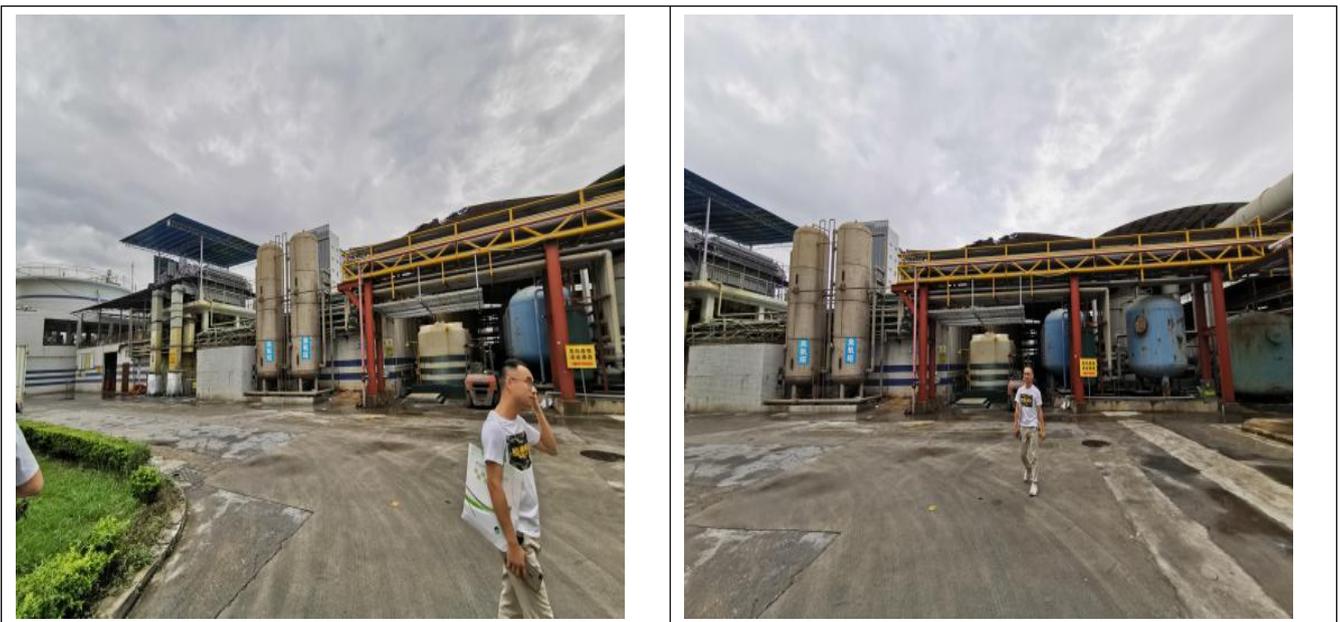
图 3-4 离地的悬挂储罐储罐现场踏勘情况

离地的悬挂储罐主要位于废水处理区，储罐材质均为钢材，为单层罐，储罐周边涂有防渗环氧树脂，用铁架架空。现场踏勘设备运行正常，无破损腐蚀现象。储罐进料口、出料口、法兰、排尽口、基槽等均为渗漏迹象。企业每天安排有专人对设施进行巡查以及质量检查，对突发环境事件有应急预案响应措施，因此其土壤污染可能性可忽略。具体情况如下图3-4所示。

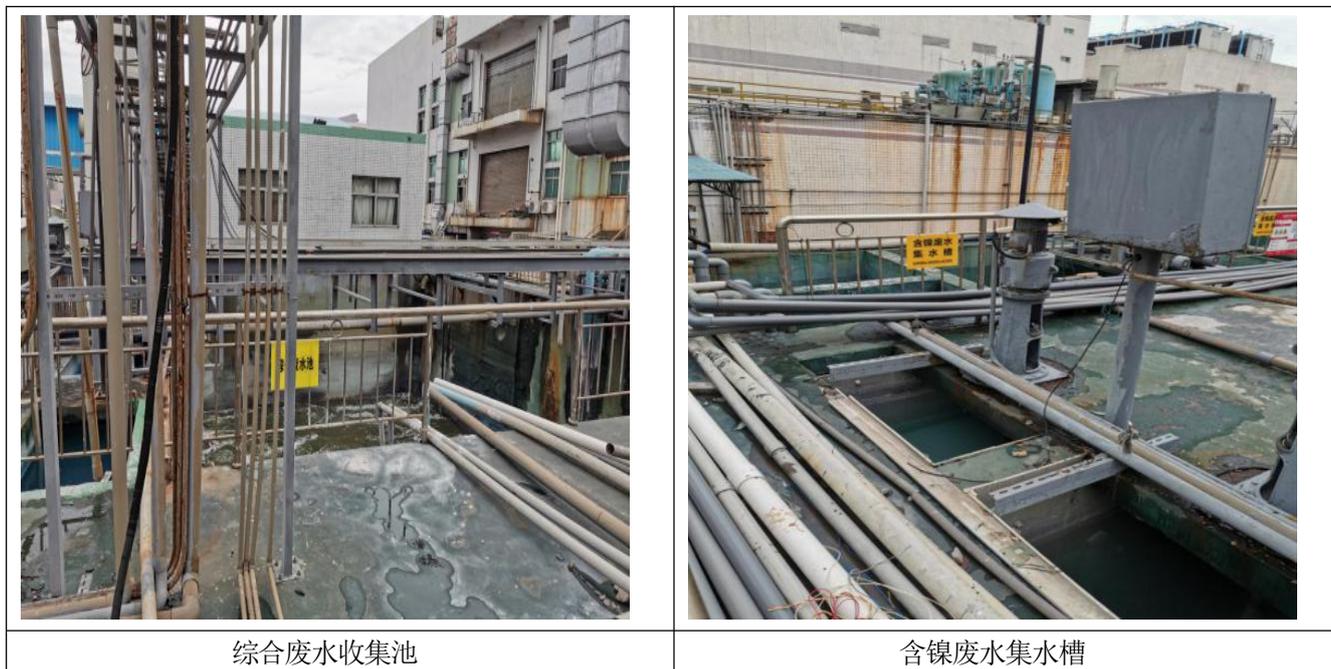
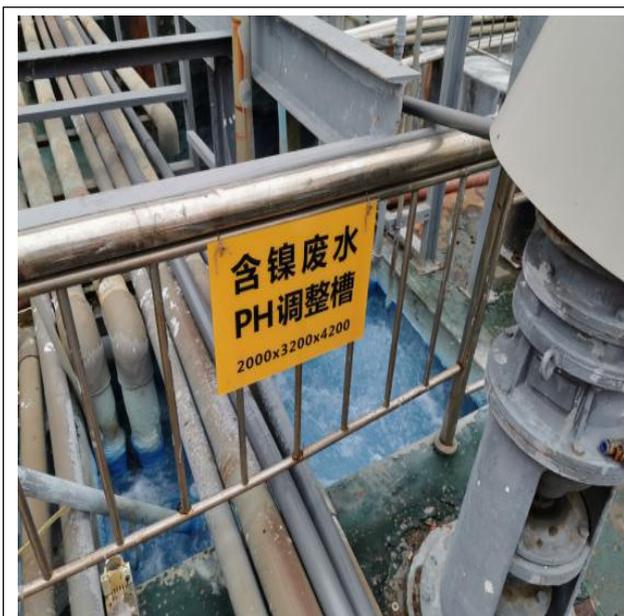
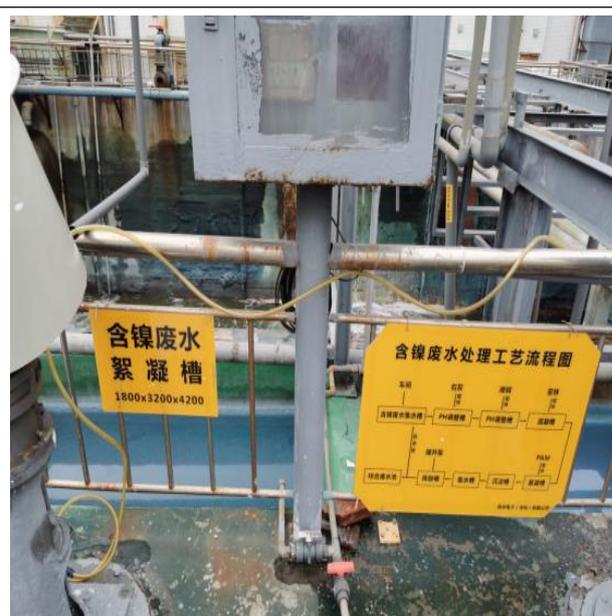
废水处理区水坑主要包括：1、综合废水收集池；2、含镍废水收集槽；3、含镍废水pH调整槽；4、含镍废水絮凝槽；

废水处理区水坑位于废水处理区内，主要收集生产过程中产生废水及回用水。每个水坑或渗坑均低于地平面，再做防水膏及环氧树脂防渗层及防腐层，部分水坑或渗坑内部镶嵌有5mm厚度钢板内胆，水坑或渗坑区域设有防护栏。

生产设备运行正常，无破损腐蚀现象且对突发环境事件有应急预案响应制度。每天有专人对设施进行巡查以及质量检查。水坑或渗坑防渗层和防水层平均一个季度进行养护，每二、三年进行更换。各水坑或渗坑利用管道处产生的压力输送至各处，区域内均进行了防渗、防腐蚀处理。

企业生产年限长（大于15年），产生废水量较大，土壤污染可能产生。

含镍废水pH调整槽

含镍废水絮凝槽

排查类别		排查对象	排查情况分析	土壤污染可能性判定（定性判定）	整改措施
散装液体存储	水坑或渗坑	废水处理区水坑	<p>废水处理区水坑位于废水处理区内，主要收集生产过程中产生废水及回用水。每个水坑或渗坑均低于地平面，再做防水膏及环氧树脂防渗层及防腐层，部分水坑或渗坑内部镶嵌有 5mm 厚度钢板内胆，水坑或渗坑区域设有防护栏。</p> <p>生产设备运行正常，无破损腐蚀现象且对突发环境事件有应急预案响应制度。每天有专人对设施进行巡查以及质量检查。水坑或渗坑防渗层和防水层平均一个季度进行养护，每二、三年进行更换。各水坑或渗坑利用管道处产生的压力输送至各处，区域内均进行了防渗、防腐蚀处理，企业生产年限长（大于 15 年），产生废水量较大。</p>	可能产生	每年一次对水池进行清理、检查，并作好记录，由专人和部门负责人检查水位情况（特别是四壁）匹配有效的泄漏检测装置，遵守检查程序，定期开展检查，确保水池区具有防渗、防腐蚀处理。
		危险废物储存区应急池	<p>危险废物储存区应急池主要位于一厂房厂区南面、二厂区西侧危险废物储放区内，主要收集危险废物的溢流废液，水池底部与四周设置 20 cm 混凝土墙，再做防水膏及环氧树脂防渗层及防腐层，设有明显标识和护栏。</p> <p>生产设备运行正常，未发现破损腐蚀现象，导排沟渠存在淤塞现场，有一定积水。每天有专人对设施进行巡查以及质量检查，水坑或渗坑防渗层和防水层平均一个季度进行养护，每二、三年进行更换，但生产年限长，因此其土壤污染存在一定可能性</p>	可能产生	每年一次对水池进行清理、检查，并作好记录，由专人和部门负责人检查水位情况（特别是四壁）匹配有效的泄漏检测装置，遵守检查程序，定期开展检查，确保水池区具有防渗、防腐蚀处理。
散装液体转运	管道运输	废水处理站废水管道	<p>位于废水处理区内的管线，主要运输废水至各种废水处理反应池，使用耐腐蚀高强度PE单层管道无阴极保护设计，周边均做硬化措施且有防渗措施且存在导流凹槽与应急池相通。</p> <p>根据现场踏勘，各个废水处理区内的管道的阀门均未发现渗漏及破损迹象、法兰均无“跑、冒、滴、漏”现象。每天有专业人员定期对输送管线进行维护和保养，企业对突发环境事件有应急预案处置措施，但由于年限较久且有部分腐蚀情况，可能会多土壤造成影响</p>	可能产生	<p>半年一次对管道进行检查，出现管道、阀门锈蚀应及时更换；</p> <p>指定专人检查管道池是否渗漏，出现异常应及时清理管道池，防止四周渗漏。</p> <p>对内部分管线所在区域的导流凹槽防地面重新做防渗膜。</p>

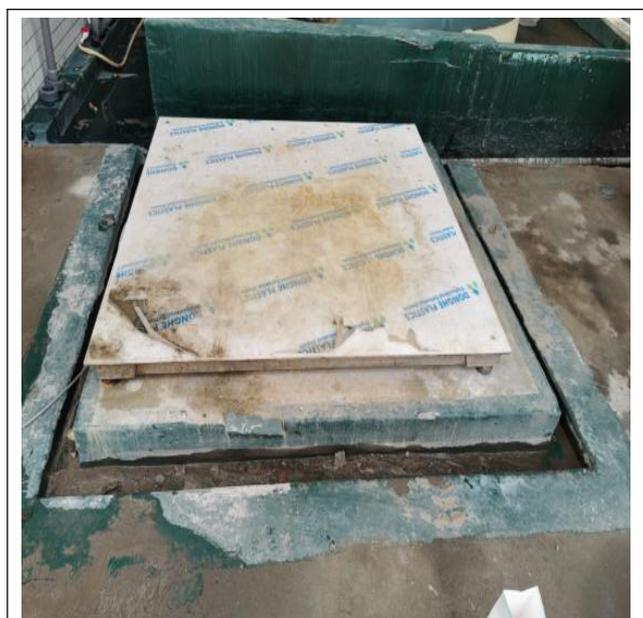
化学品储罐应急池

化学品储罐应急池主要位于化学品储罐东侧，主要收集化学品储罐突发泄露事故的药剂，水池底部与四周设置20cm混凝土墙，再做防水膏及环氧树脂防渗层及防腐层，设有明显标识和护栏。

生产设备运行正常，未发现破损腐蚀现象。每天有专人对设施进行巡查以及质量检查，水坑或渗坑防渗层和防水层平均一个季度进行养护，每二、三年进行更换，因此其土壤污染可能性可忽略。

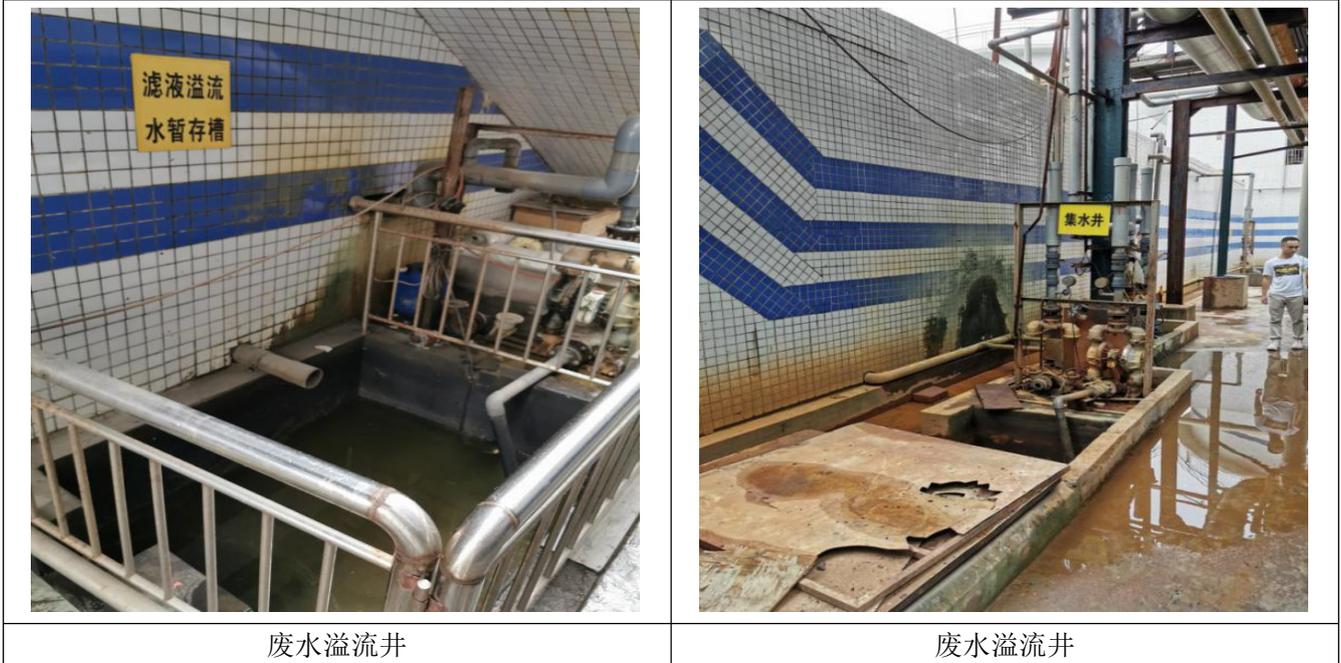
危险废物的溢流废液，水池底部与四周设置20cm混凝土墙，再做防水膏及环氧树脂防渗层及防腐层，设有明显标识和护栏。

生产设备运行正常，未发现破损腐蚀现象，导排沟渠存在淤塞现场，有一定积水。每天有专人对设施进行巡查以及质量检查，水坑或渗坑防渗层和防水层平均一个季度进行养护，每二、三年进行更换，但生产年限长，因此其土壤污染存在一定可能性。

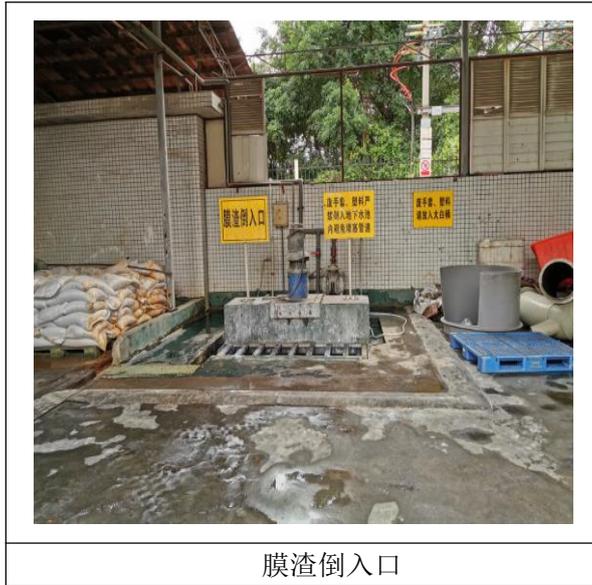
膜渣倒入口

膜渣倒入口主要位于二期厂区西侧，主要为膜渣倒入区域，水池底部与四周设置20cm混凝土墙，再做防水膏及环氧树脂防渗层及防腐层，设有明显标识和护栏。

生产设备运行正常，未发现破损腐蚀现象。每天有专人对设施进行巡查以及质量检查，水坑或渗坑防渗层和防水层平均一个季度进行养护，每二、三年进行更换，因此其土壤污染可能性可忽略。

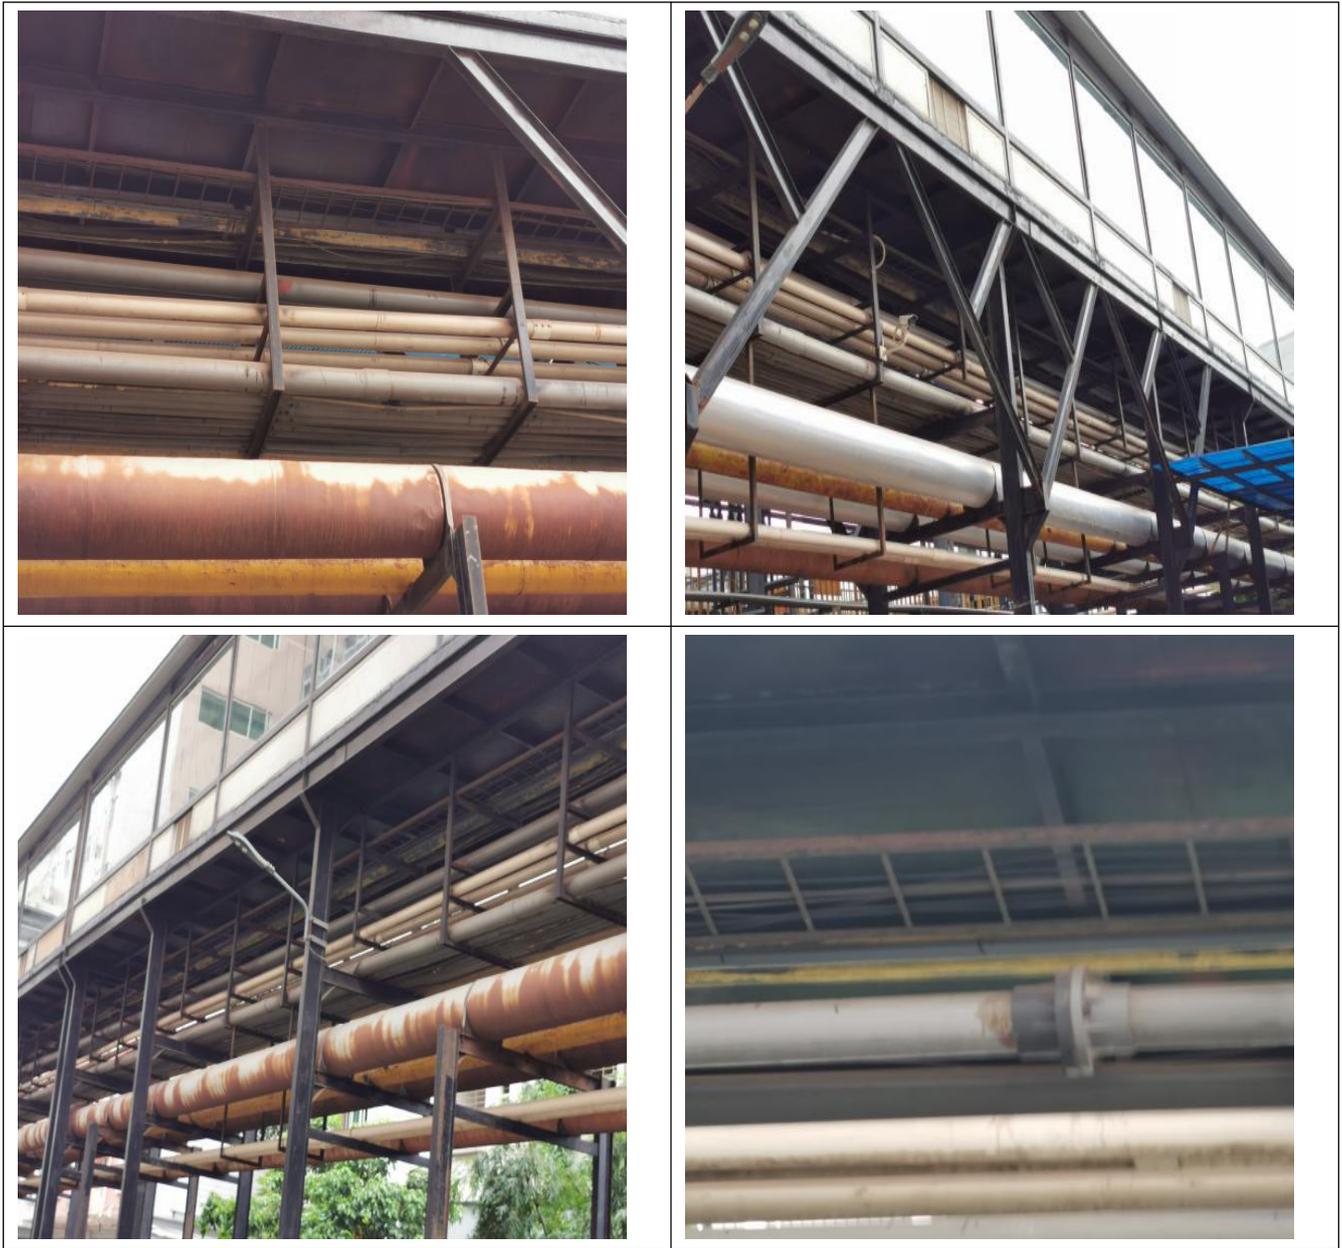
图3-6 生产车间管道运输踏勘情况

生产车间废水管道主要输送生产车间的工业废水至废水处理区，生产车间废水借泵产生的压力差直接通过管道输送至收集、调节以及反应池。生产车间废水管道使用耐腐蚀高强度PE单层管道无阴极保护设计，绝大部分为明管，少部分管线埋于地下，管线均有废水种类标识，并在车间外部设有检测井。

现场踏勘各个生产车间废水管道的阀门未发现渗漏、法兰均无“跑、冒、滴、漏”现象。每天有专业人员定期对输送管线进行维护和保养，企业对突发环境事件有应急预案，因此其土壤污染可能性可忽略。

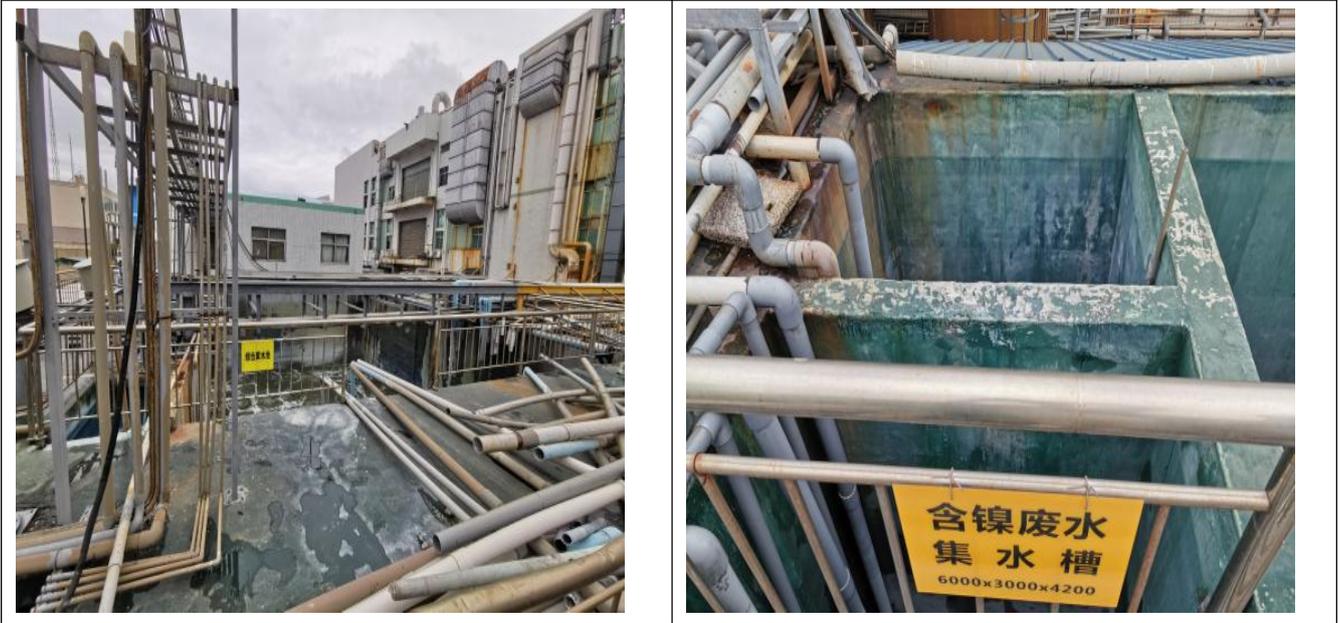
图3-7 废水处理区管道运输踏勘情况

位于废水处理区内的管线，主要运输废水至各种废水处理反应池，使用耐腐蚀高强度PE单层管道无阴极保护设计，周边均做硬化措施且有防渗措施且存在导流凹槽与应急池相通。

根据现场踏勘，各个废水处理区内的管道的阀门均未发现渗漏及破损迹象、法兰均无“跑、冒、滴、漏”现象。每天有专业人员定期对输送管线进行维护和保养，企业对突发环境事件有应急预案处置措施，但由于年限较久且有部分腐蚀情况，可能会多土壤造成影响。

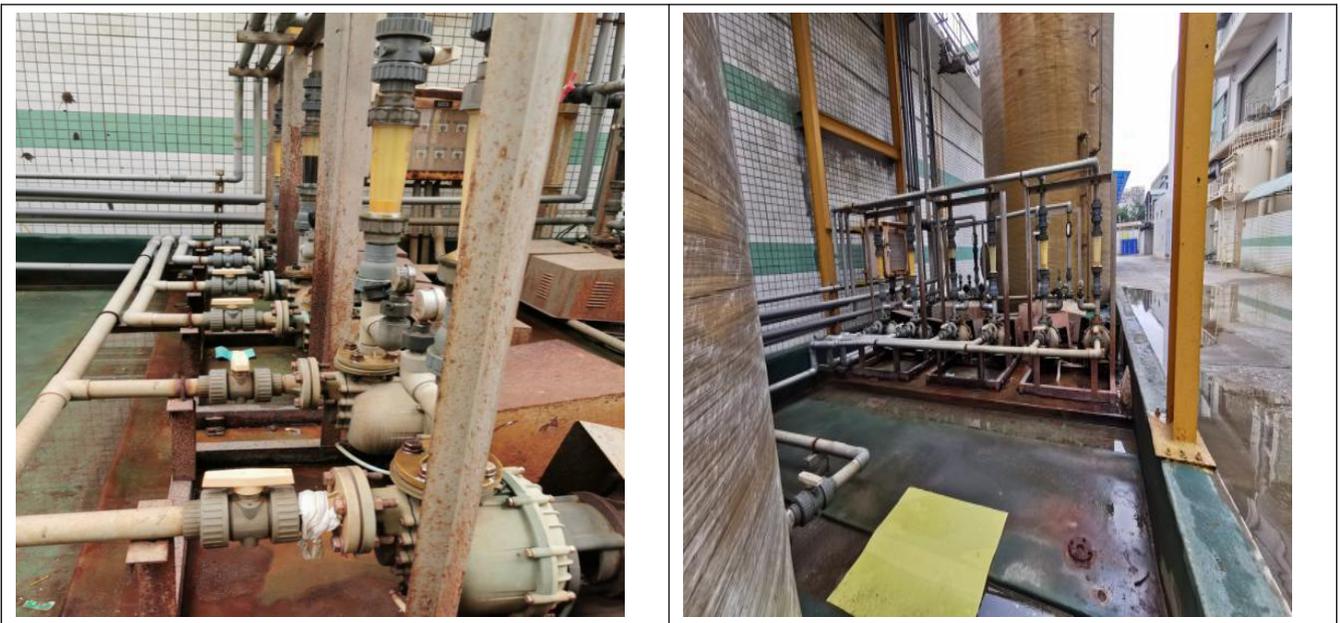
图3-8 二厂废水处理区南侧原料运输泵传输踏勘情况

二厂废水处理区南侧的泵外围虽无设有防护措施，但整体位于混凝土结构内，混凝土墙高约50cm，且周边防渗措施完好，设有导流凹槽，与应急池相接。现场踏勘泵均正常运行，无破损腐蚀现象。每天有专业人员定期对泵进行维护和保养，企业对突发环境事件有应急预案处置措施。具体情况如下图。

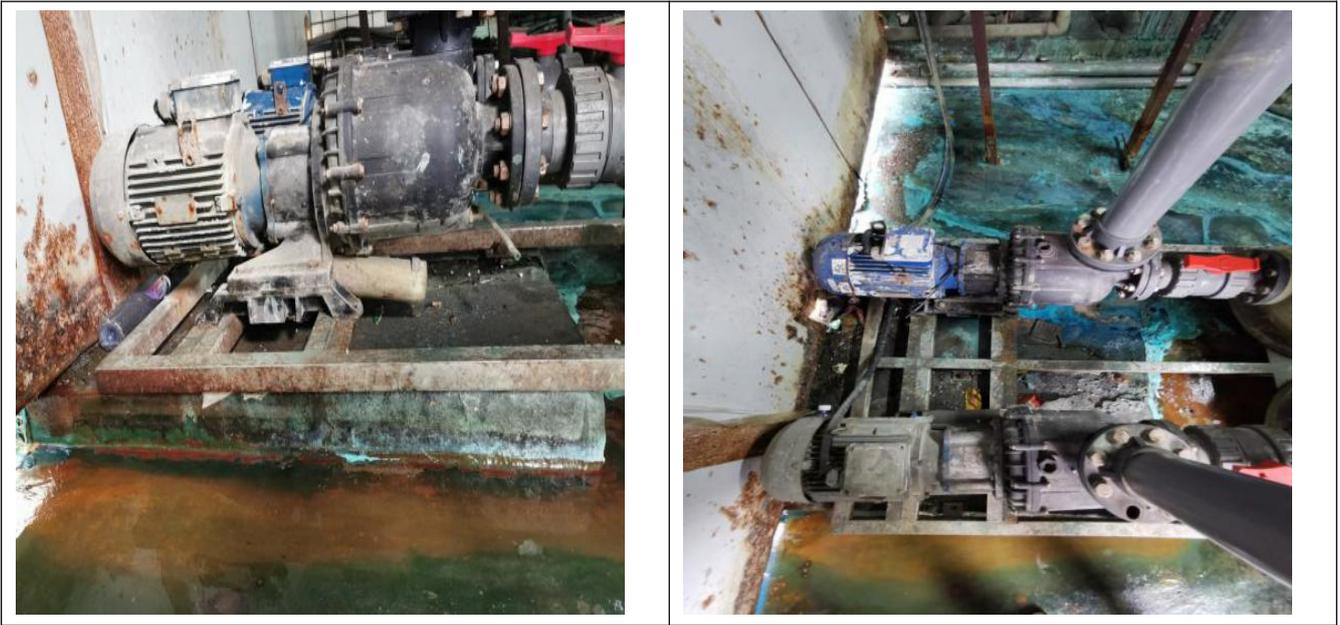
图3-9 一厂废水处理区南侧原料运输泵防渗层现场踏勘情况

在一厂废水处理区南侧储罐传输泵附近地面防腐层存在破损，地面残留有腐蚀物质，因此其

土壤污染存在一定可能性，具体情况如下图3-9所示。

排查类别		排查对象	排查情况分析	土壤污染可能性判定（定性判定）	整改措施
	泵传输	一厂废水处理区南侧	一厂废水处理区南侧的泵外围虽无设有防护措施，但整体位于混凝土结构内，混凝土墙高约 50cm，且周边防渗措施完好，设有导流凹槽，与应急池相接。现场踏勘泵均正常运行，无破损腐蚀现象。每天有专业人员定期对泵进行维护和保养，企业对突发环境事件有应急预案处置措施	可能产生	半年一次对管道进行检查，出现管道、阀门锈蚀应及时更换； 指定专人检查管道池是否渗漏，出现异常应及时清理管道池，防止四周渗漏。 对一期废水处理区内的配药区加药机传输泵附近地面重新做防渗膜。
散装和包装材料的储存与运输	固态物质的储存与运输	表面处理污泥 HW17	废水表面处理污泥 HW17、废油墨渣 HW12 由包装袋分装储存在一厂废水处理站危废库内，储存区地面均进行了硬化及防渗处理，防渗层和防水层平均一个季度进行养护，1-2 年进行更换。区间设置有围堰，围堰出露地面高度约为 10cm。危废库门口地面设置有导流凹槽，能有效收集冲洗废水，但防雨淋措施较差，不能有效阻挡风雨。区域地面有洒落的废油墨渣，当雨势较大时，参杂油墨渣的雨水有溢出的可能性。部分危险废物堆放在附近空地上，其土壤污染可能性容易发生。	可能产生	一季度一次对导流沟、应急池进行检查、清理，发现阻塞要及时排查、清理； 指定专人和部门负责人掌握应急池排水系统，防止四周渗漏； 3、清理洒落地面的废油墨渣。
	液体的储存与运输	废油墨渣 HW12			一季度一次对导流沟、应急池进行检查、清理，发现阻塞要及时排查、清理； 指定专人和部门负责人掌握应急池排水系统，防止四周渗漏； 3、严格控制废矿物油废桶的堆放量。
其他活动	初期雨水收集装置	雨水渠及管道	厂区内四周均设置有雨水渠，车间房顶雨水收集管道为 PE 管道，雨水渠均为混凝土结构，雨水渠渠段中堆积有一些杂物，可能导致雨天通水不畅。初期污染雨水漫流至未硬化、防渗场地。	可能产生	定期清理雨水渠，防止淤积、堵塞，防止造成漫流

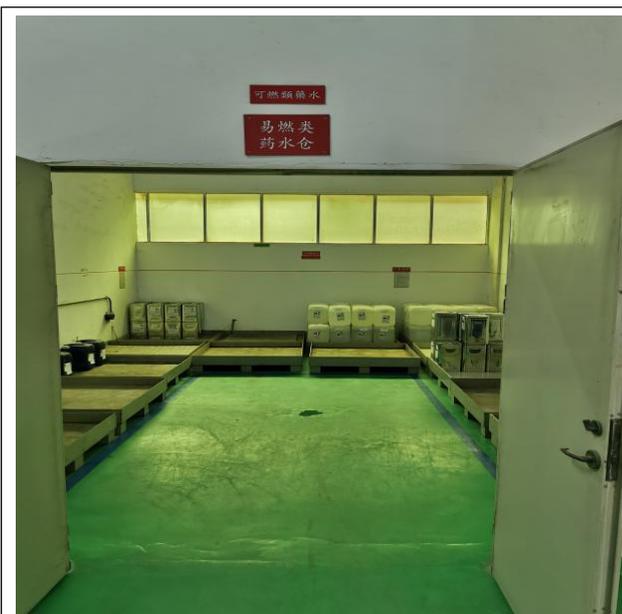
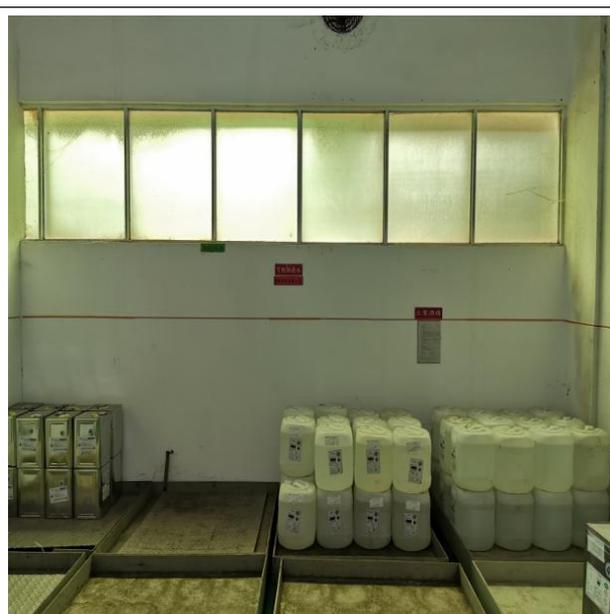
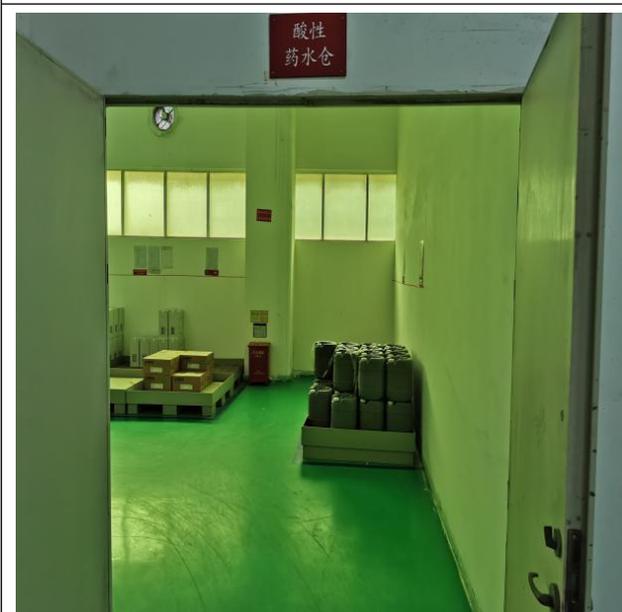
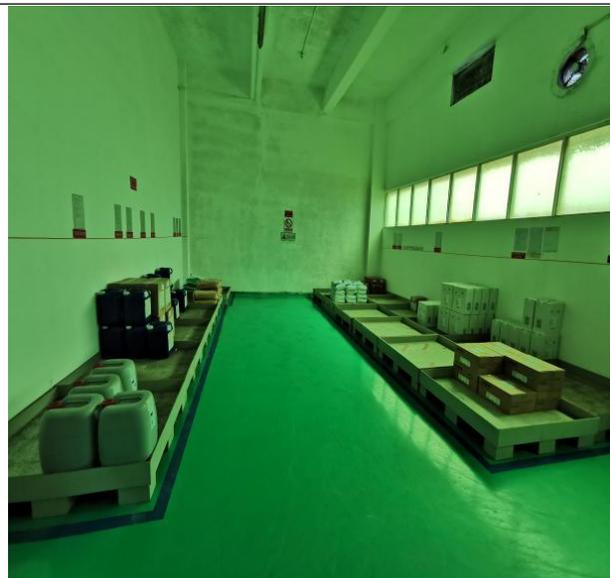
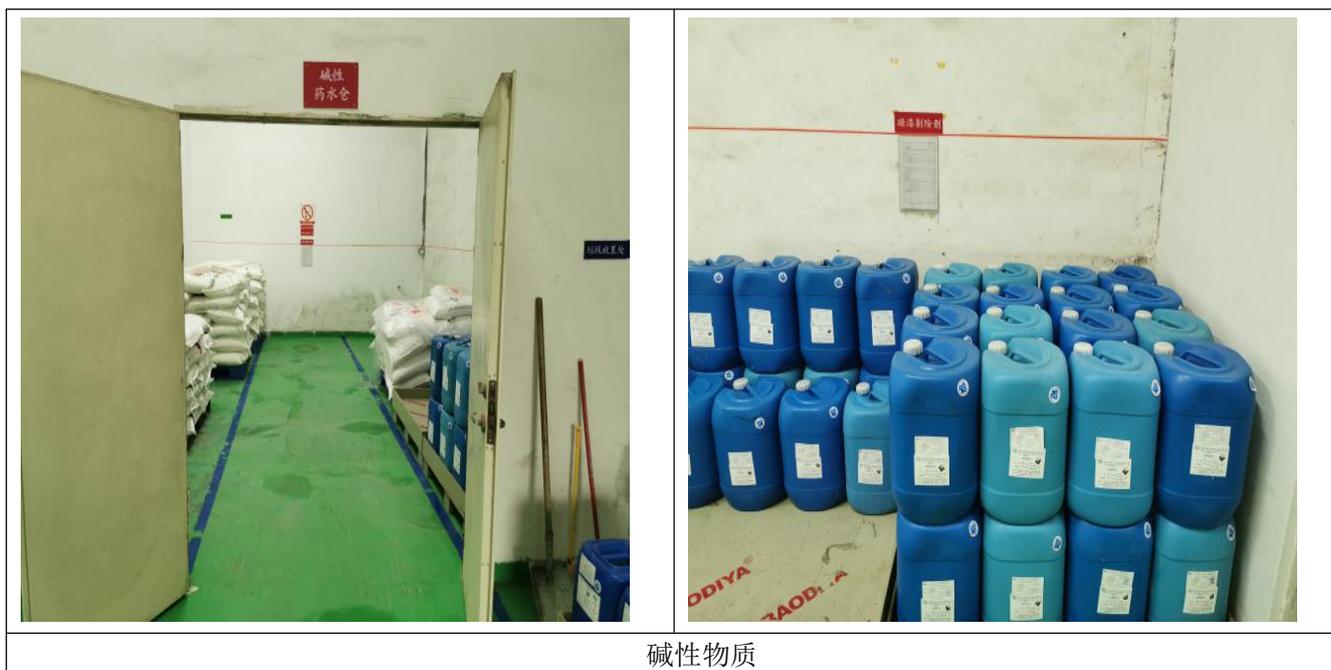
图3-10 散装液体装车与卸货现场踏勘情况

企业外购的散装商品主要为生产过程中所需要的原辅材料，大致可分为易燃类物质、酸性物质以及碱性物质，所有物质均存放在化学品仓库内，仓库占地面积约900m²，仓库地面均进行了硬化和防渗处理，按一定间距设置导排沟槽，沟槽连通至室外的应急池。

药剂从厂外使用卡车运输至化学品仓库进行存放，化学药剂堆放规整，且进行了分类别存放，能有效降低事故发生的可能性。化学品仓库有专人值守并提供规范性操作，防渗层平均一个季度进行养护，1-2年进行更换，因此其土壤污染可能性可忽略。

易燃类物质

酸性物质

碱性物质

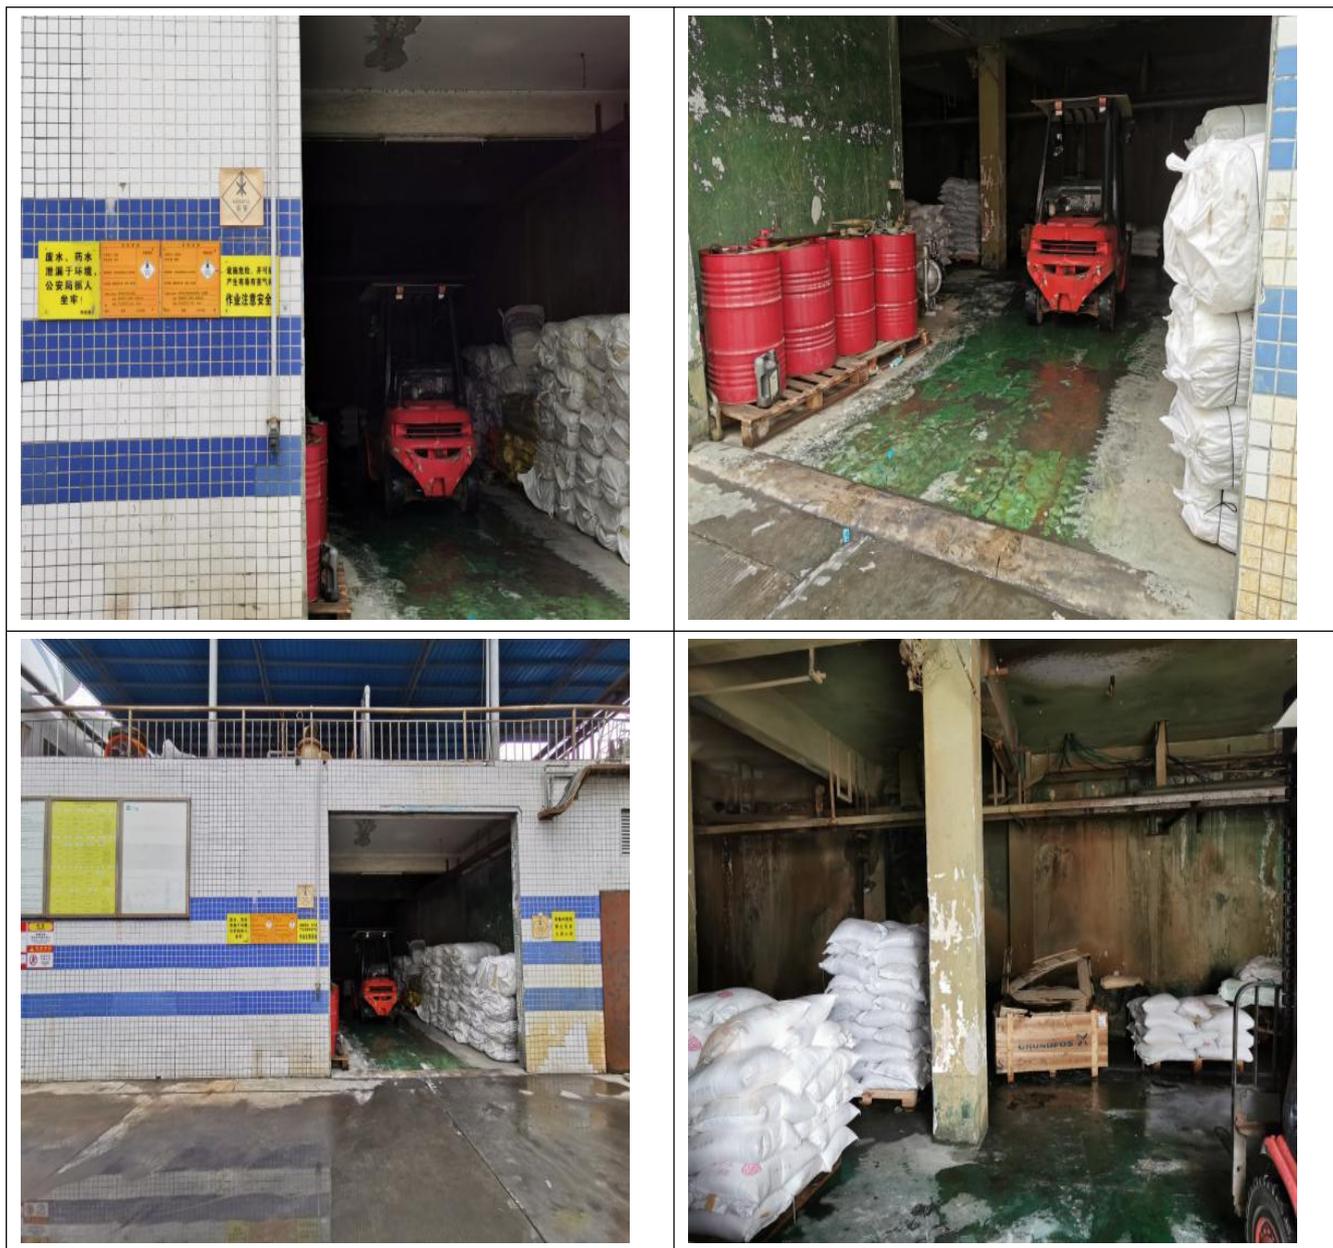
图3-11 表面处理污泥HW17的储存和运输现场踏勘情况

废水表面处理污泥HW17、废油墨渣HW12由包装袋分装储存在一厂废水处理站危废库内，储存
区地面均进行了硬化及防渗处理，防渗层和防水层平均一个季度进行养护，1-2年进行更换。区
间设置有围堰，围堰出露地面高度约为10cm。危废库门口地面设置有导流凹槽，能有效收集冲洗
废水，但防雨淋措施较差，不能有效阻挡风雨。区域地面有洒落的废油墨渣，当雨势较大时，参
杂油墨渣的雨水有溢出的可能性。部分危险废物堆放在附近空地上，其土壤污染可能性容易发生。
具体情况如下图所示。

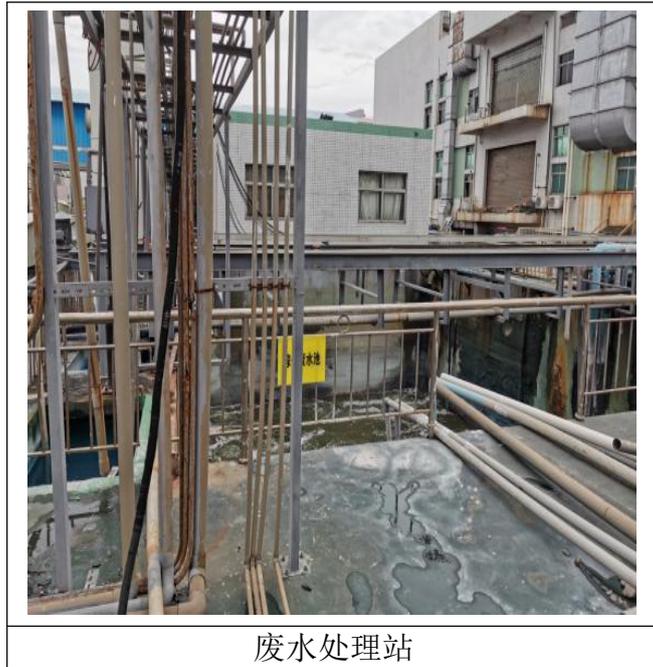
图3-14 废水处理区现场踏勘情况

废水处理设施均采用钢筋混凝土结构，处理设施内部均进行了防渗，防腐处理。废水达标处理后的生产污水通过总排口，排至工业废水管道。现场踏勘发现设备运行情况良好，未发现有明显渗漏迹象，且企业每天有专人对废水处理设施进行检查和维护，对突发环境事情有应急预案处置措施，但因为储存的废水较大，废水处理设施造成土壤污染可能性容易发生。

废水处理站

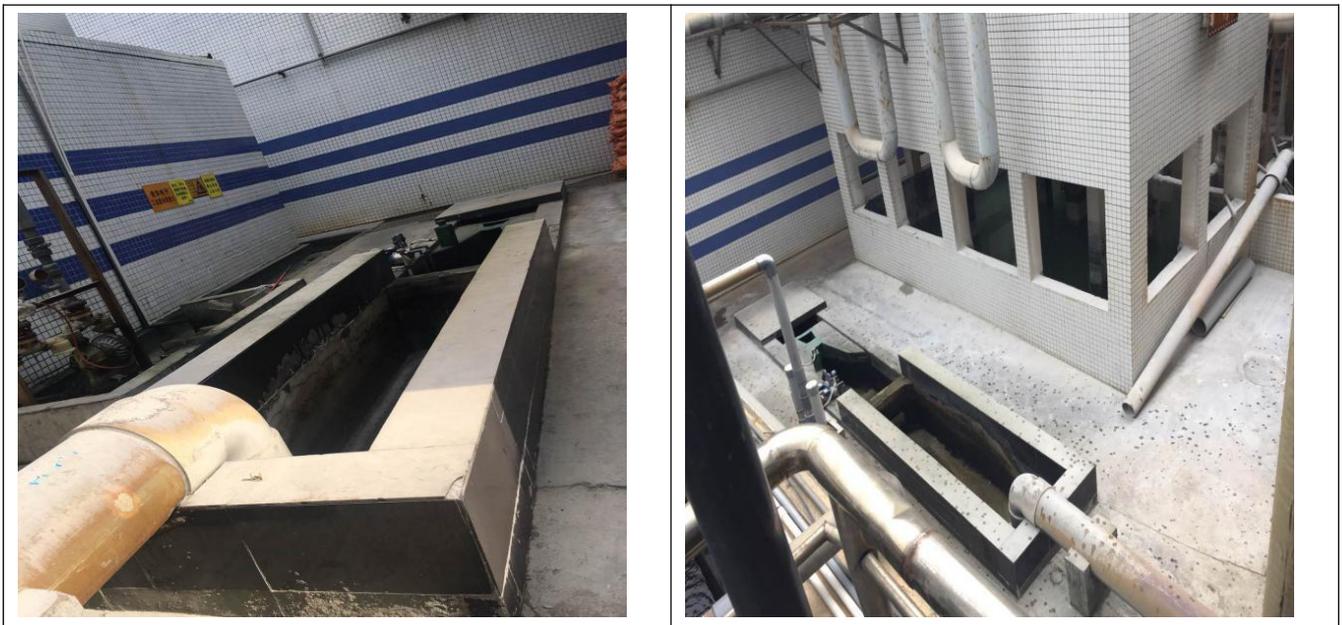
图3-15 总排口现场踏勘情况

企业总排口位于地平面上，排放口贴有防渗瓷砖，配有实时监控设施。对排放污染物超标有应急相应措施。总排口设有特殊防护措施，设计、材料、设施均符合规范性，每天有专人对排放口及在线监控设施进行检查和维护，公司污水排放造成土壤污染可能性可忽略。

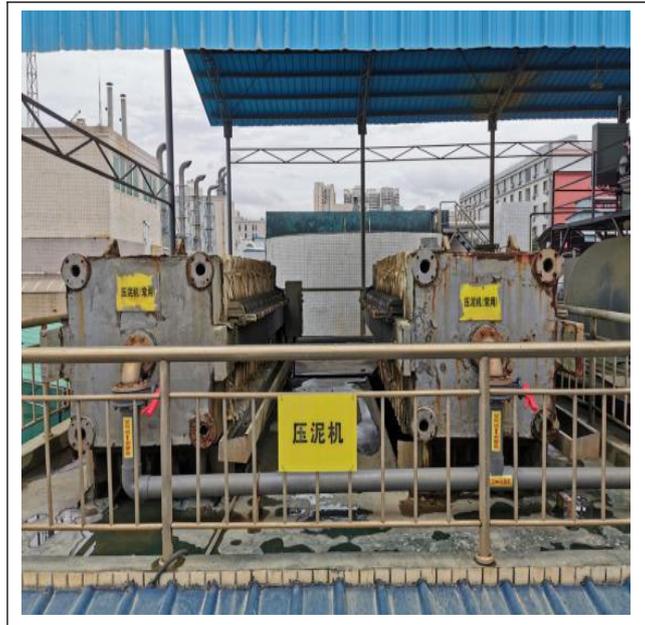
图3-16 污泥压滤机现场踏勘情况

竞华电子废水处理站均设有两台污泥压滤机，定时清掏并用编织袋收集后转运到危废库内暂存，并定期交予第三方有资质单位进行处理。具体情况间图3-16。

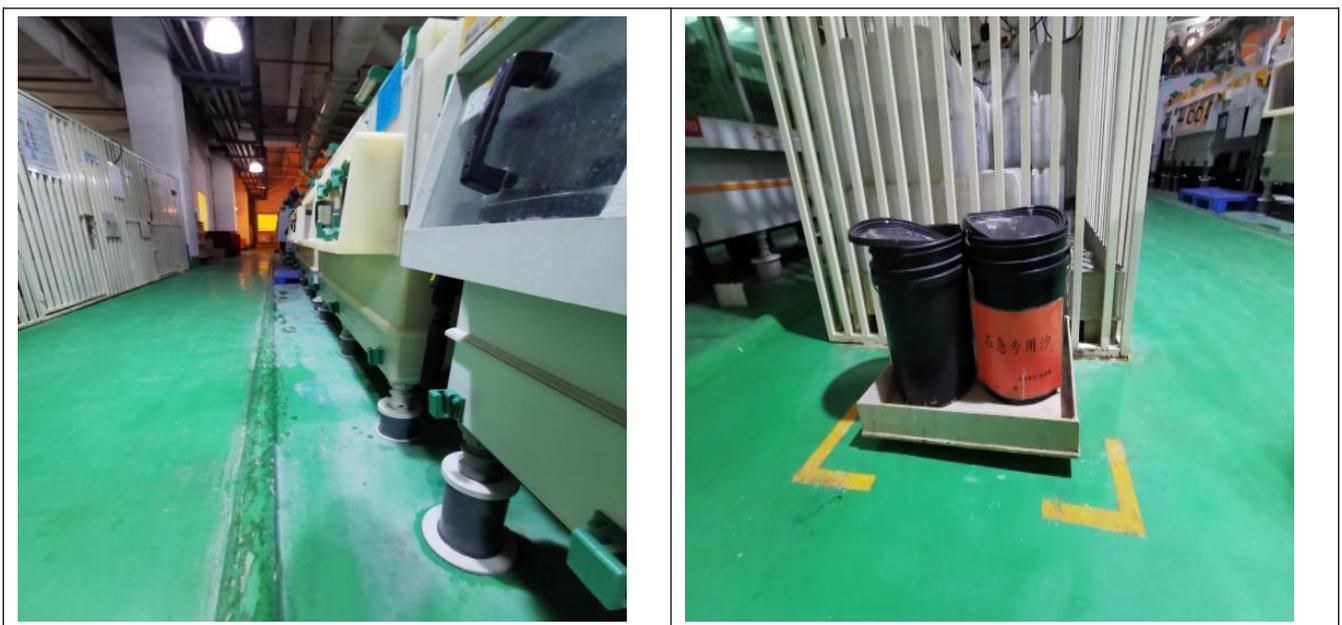
图3-17 车间生产线现场踏勘情况

车间地面均进行了硬化及防渗处理，产车间区域设有导排凹槽，能有效收集洒落的药剂，厂房地面进行了硬化及防渗处理且车间是全封闭的厂房，符合“三防”措施。

现场踏勘，车间生产线机器运转正常，无破损及渗漏现象，土壤污染可能性可忽略。具体情况如下图3-17所示。

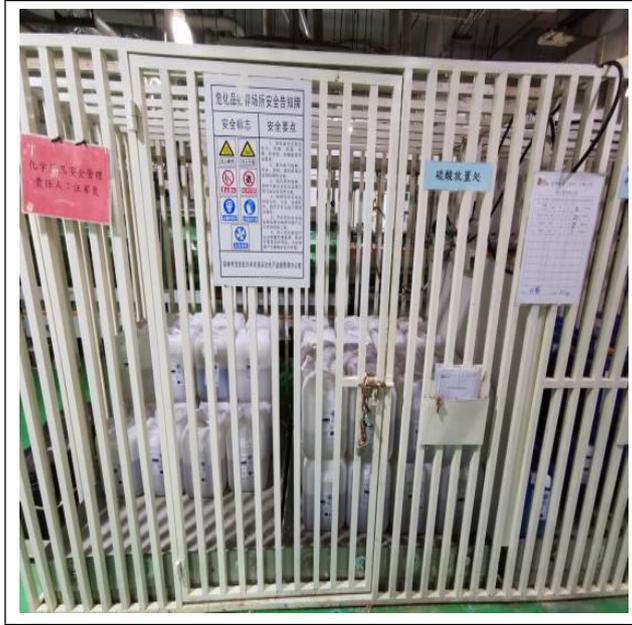
图3-18 车间原辅料暂存现场踏勘情况

车间临时存放的原辅料按相关规定分区堆放，每种原辅料上方均有明显标识，部分具有腐蚀性原辅料下方有厚度约3mm的钢板底盘，其余原辅料均使用塑胶地盘进行垫高。
